„XVI. IFFK 2022”

Motorkerékpár – személygépkocsi valós balesetek tanulságai

MAGYARORSZÁGI BALESETKUTATÓ ÉS BALESETELEMZŐ EGYESÜLET

Paper 30

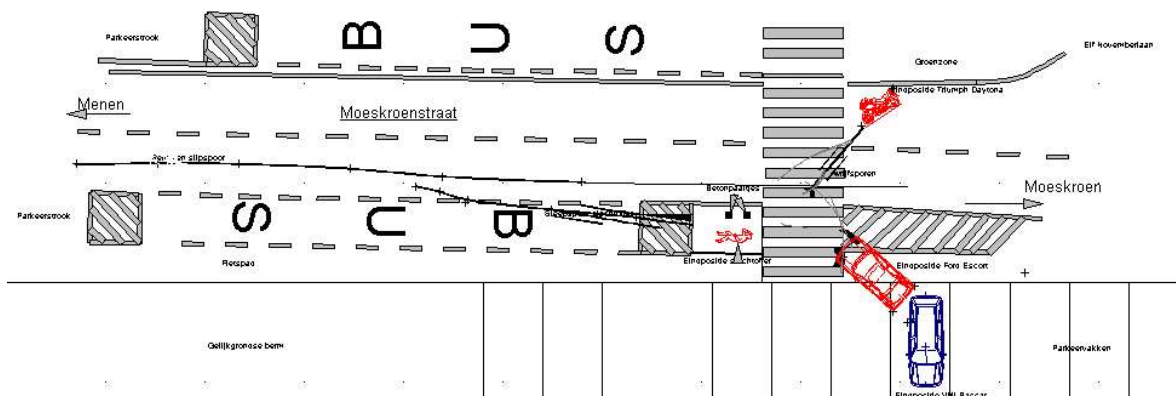
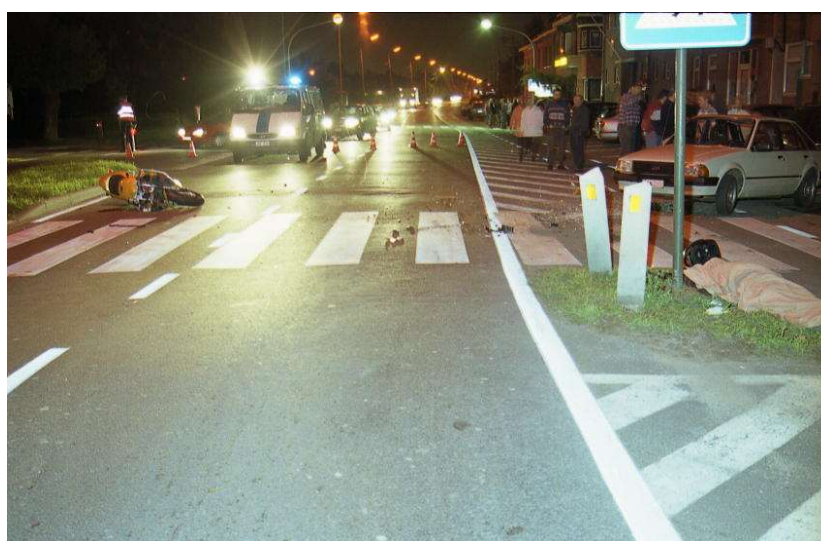
1. ábra. - Baleseti helyszín

A Ford Escort személygépkocsi vezetője balra nagyívben szándékozott egy parkolóhelyre bekanyarodni, amikor a szemből jövő, fékezés során felboruló motorkerékpár a személygépkocsi oldalának ütközött.

Az ütközés elemzés szerint a motorkerékpár mintegy 80 km/h sebességgel ütközött a kb. 14 km/h-val haladó személygépkocsinak. A motoros az útjavítás korlátjának ütközött és súlyos fejsérülés miatt elhunyt. A motorkerékpár fékezés kezdeti sebessége mintegy 100 km/h volt, lakott területen.

A bemutatott balesettípus jellegzetesnek minősíthető, hiszen a kanyarodó jármű sebessége az egyenes vonalvezetésű úton haladó másik járműhöz viszonyítva sokkal kisebb, a kanyarodási időszükséglete a nagy sebességgel közeledő jármű, előbbi idő alatt megtett távolságához képest, nagy amely azt eredményezi, hogy a motorkerékpár gyors észlelése és reagálása esetében sem tudott volna a bekanyarodó személygépkocsi síkja előtt megállni, ezért erőteljesen fékezett és eldöntötte a motort. Az úton csúszó motorkerékpáros ugyan elkerülte az ütközést a személygépkocsival azonban az útjavítás korlátja halálos sérülést okozott.

- motorkerékpár magas haladási sebessége
- a személygépkocsi vezetője nem tudta helyesen felmérni a motorkerékpár sebességének nagyságát

- az útjavítás korlátjának elhelyezése, előjelzése, merevsége

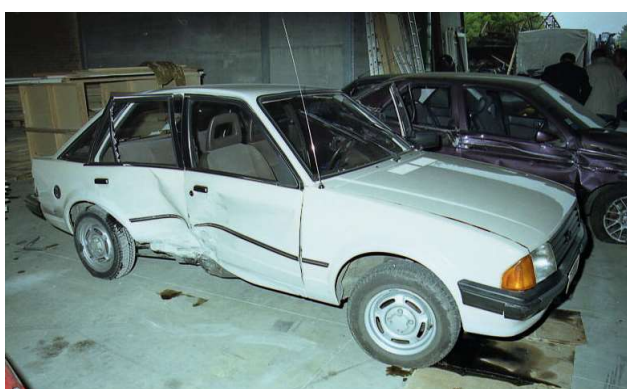
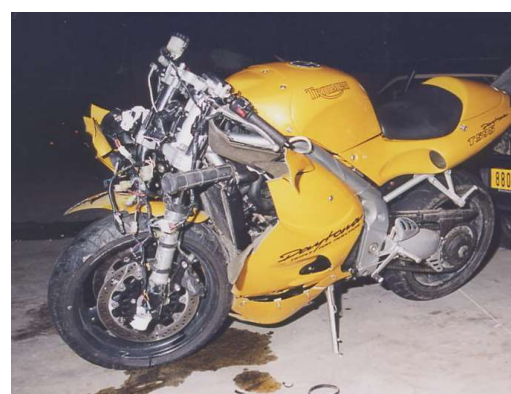
2. ábra - Szgek. és motorkerékpár deformáció tartomány

Szgek. deformáció tartomány

Motorkerékpár deformáció

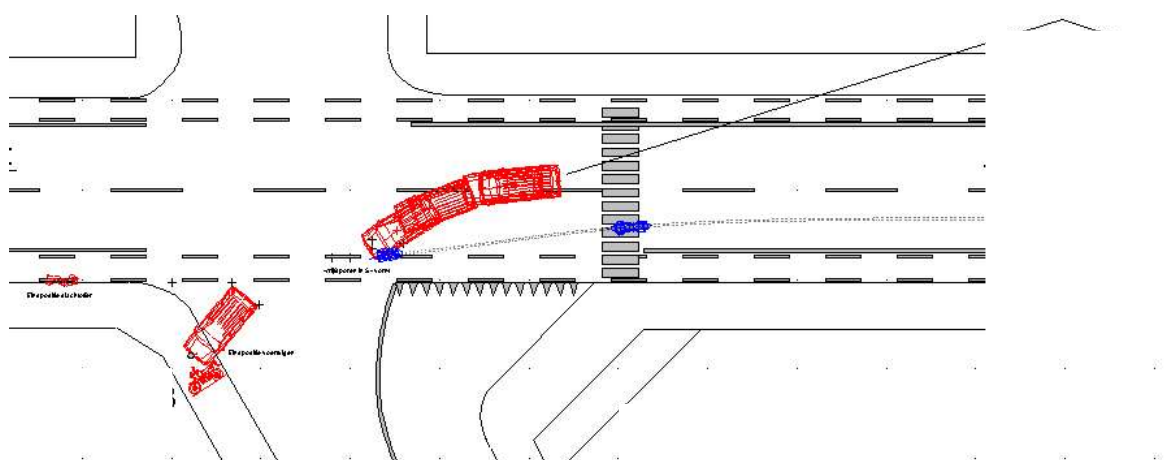
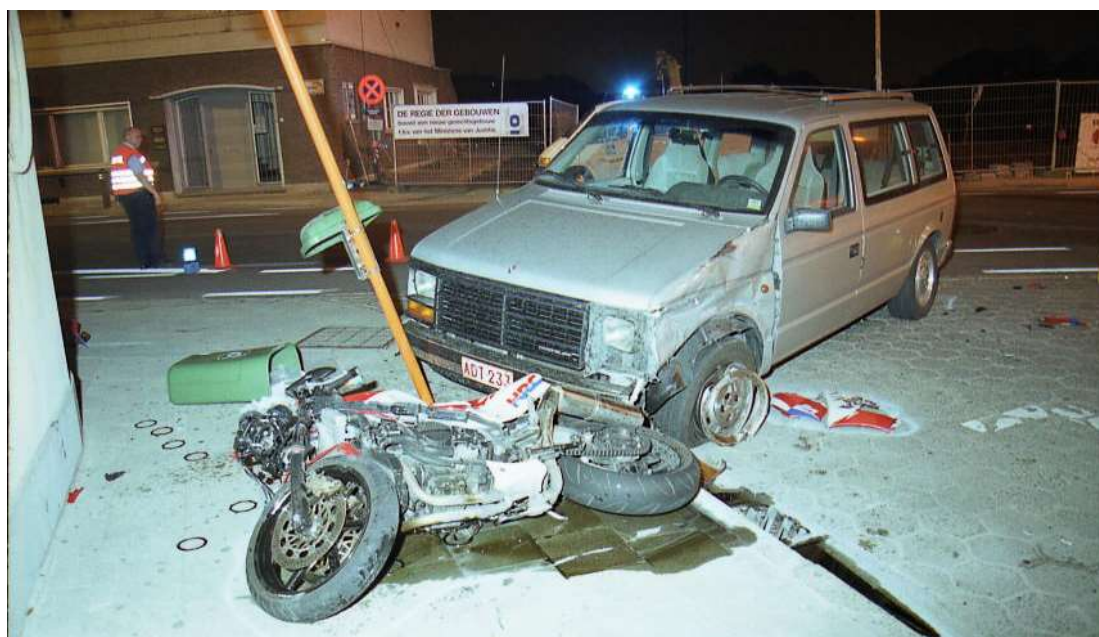
3. Ábra - 2. eseti baleseti példa – helyszínrajzzal

A Chrysler Voyager gépkocsi vezetője balra szándékozott kanyarodni, miközben egy Honda 400 R motorkerékpár éppen előzte. Az ütközés elemzés alapján a motorkerékpár kb. 75 - 80 km/h sebességgel ütközött a 10 km/h – val haladó személygépkocsinak.

A motoros a Chrysler motorháztetőjén keresztül vetődött és csúszva érkezett véghelyzetébe. A motorkerékpár szorosan a személygépkocsi mellett maradt.

A motorkerékpár kezdeti sebességét a hiányzó nyomok következtében nem lehetett egzakt módon meghatározni, a tanúk kb. 90 km/h-ra (lakott terület !!!) becsülték.

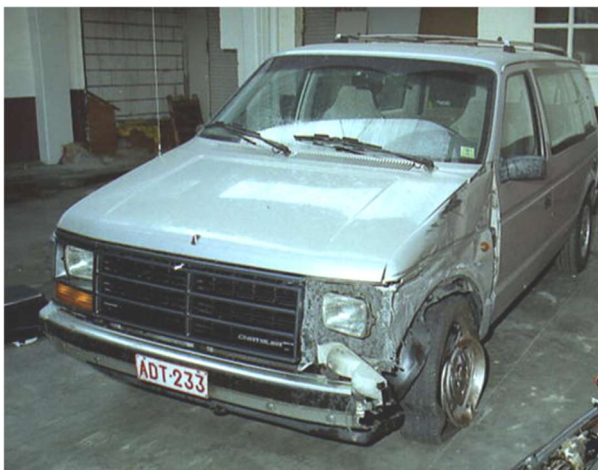
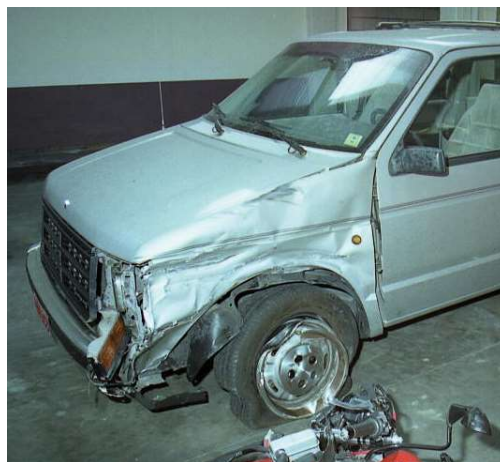
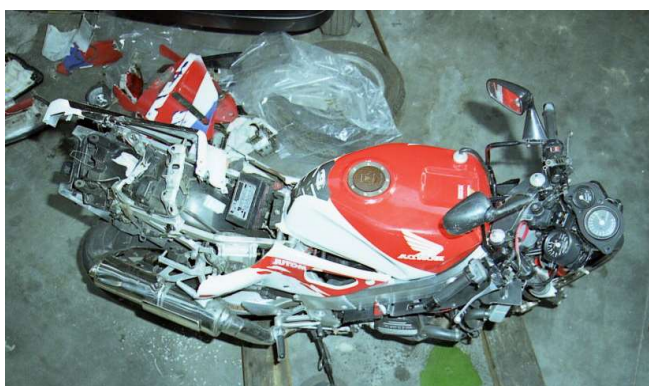
4. ábra. - Járművek a baleset következtében

Személygépkocsi deformáció

Motorkerékpár deformáció

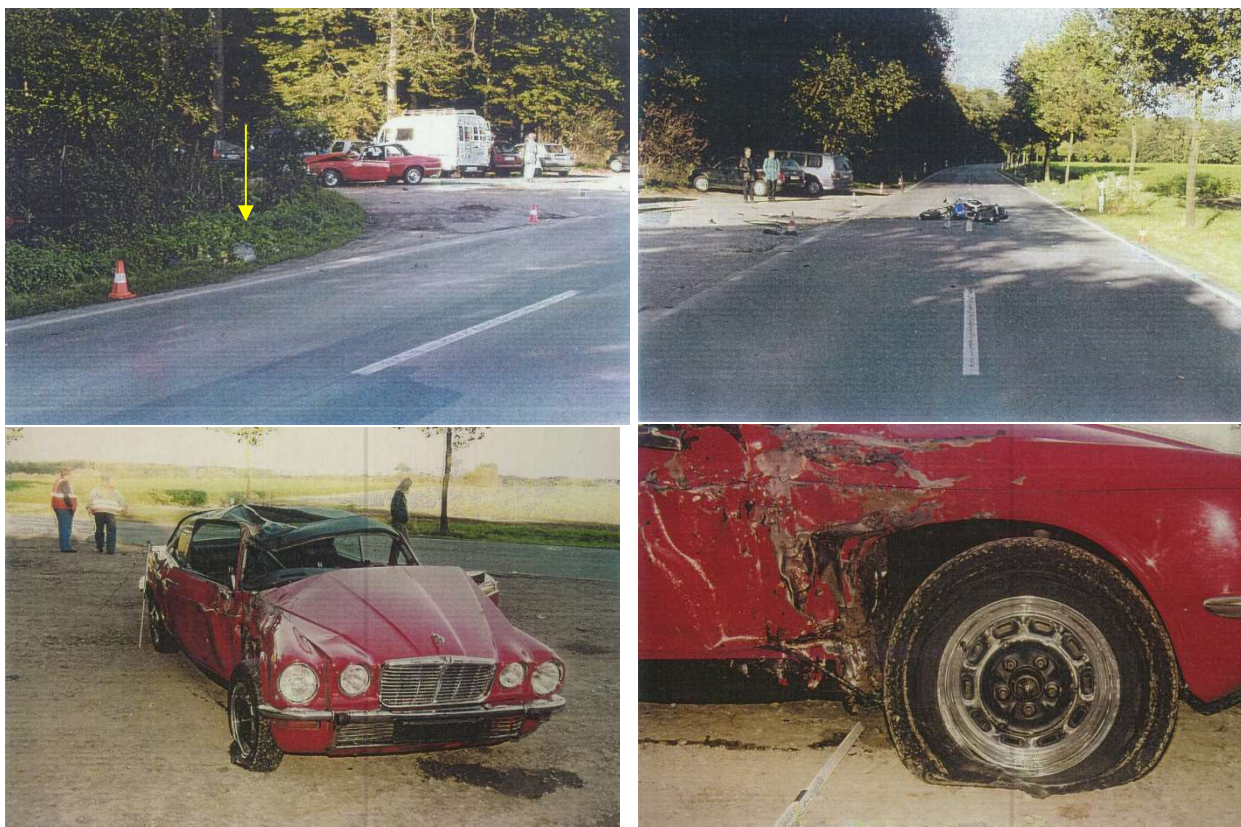
5. ábra. - Személygépkocsi deformáció és a baleseti helyszín

A Jaguar típusú személygépkocsi vezetője balra szándékozott egy parkolóba kanyarodni, amikor az ellentétes irányból mintegy 95-115 km/h sebességgel közeledő motorkerékpárral ütközött.

Az ütközési folyamata során motoros átrepült a Jaguar motorházán és így került véghelyzetébe. A motorkerékpár közel az ütközési helyhez került nyugalomba, kezdeti sebessége a féknyomok figyelembevételével 121- 139 km/h lehetett. A baleset főútvonalon történt.

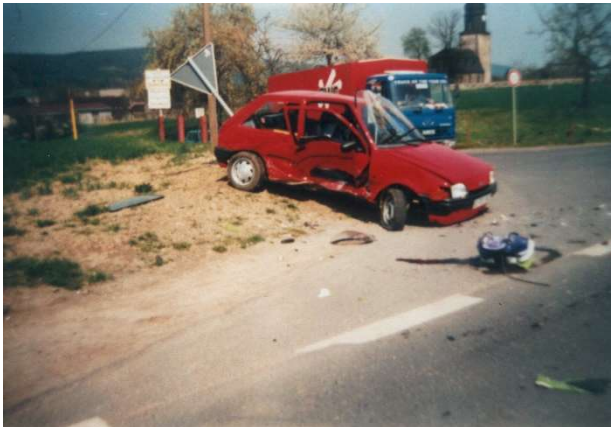
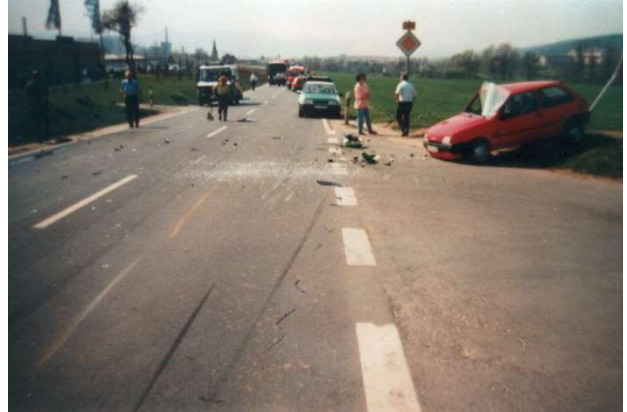
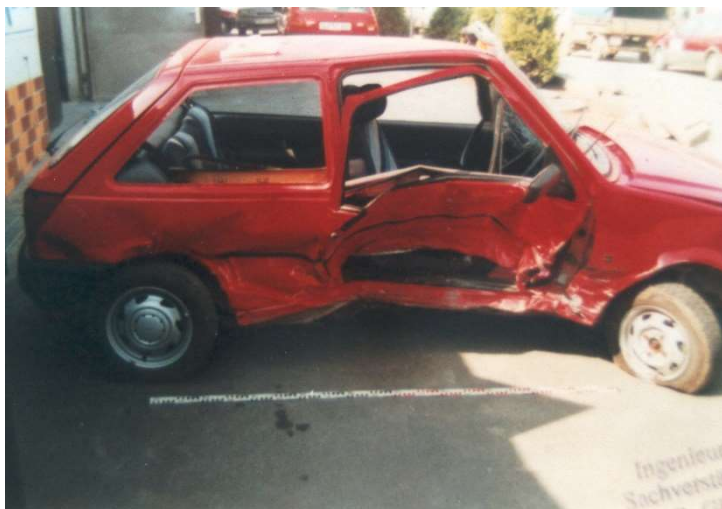
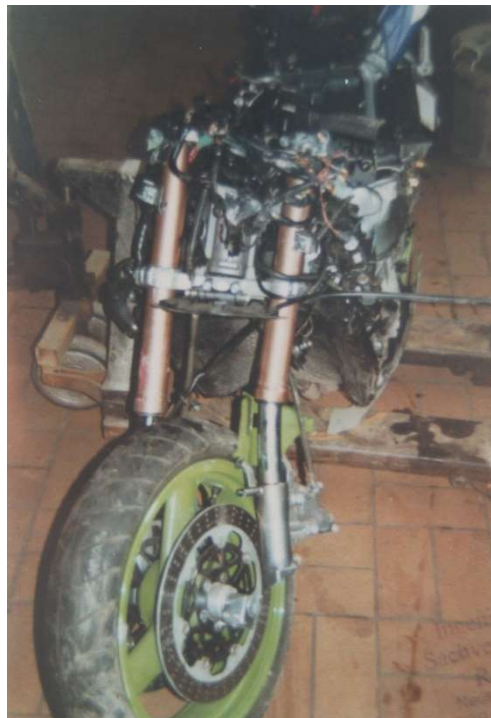
7. ábra. A baleseti helyszín és a jármű deformációk

A Ford Fiesta típusú gépkocsi vezetője főútról balra egy alárendelt útra szándékozott kanyarodni, amikor a szemből jövő Kawasaki motorkerékpár vezetője fékezés után mintegy 55-60 km/h sebességgel a személygépkocsinak ütközött. A motorkerékpár balra csúszva egy szemből jövő Toyota Carina gépkocsinak ütközött. A motoros véghelyzete ismeretlen volt, a motorkerékpár kezdeti sebessége a féknyomok alapján (9,5 m) kb. 77-90 km/h-ban határozható meg.

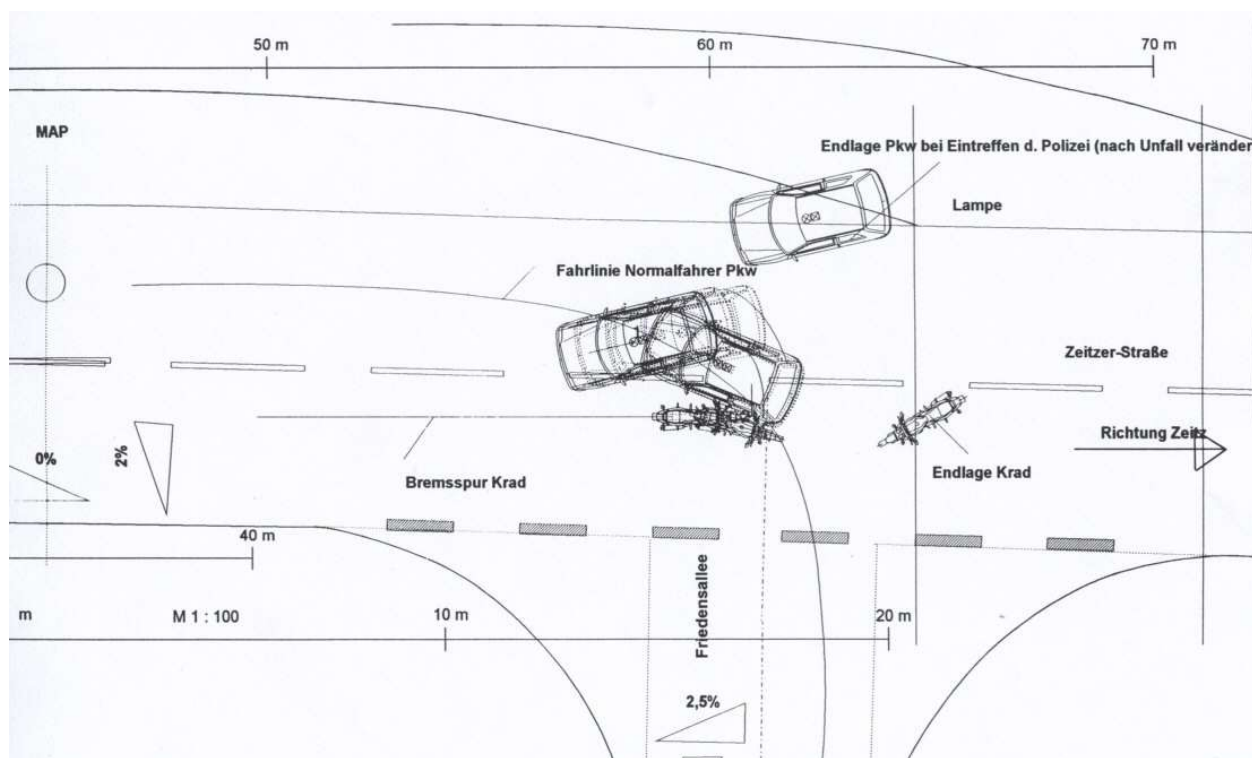
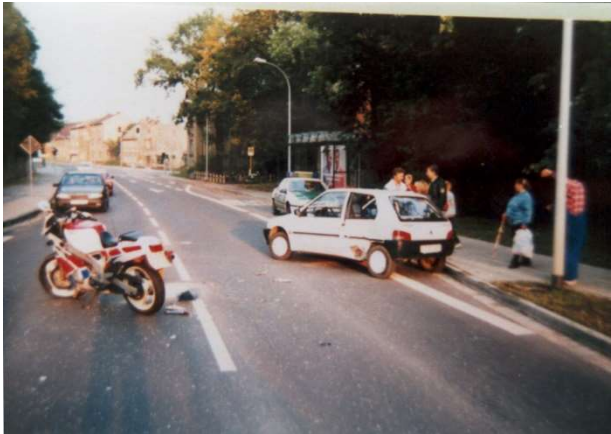
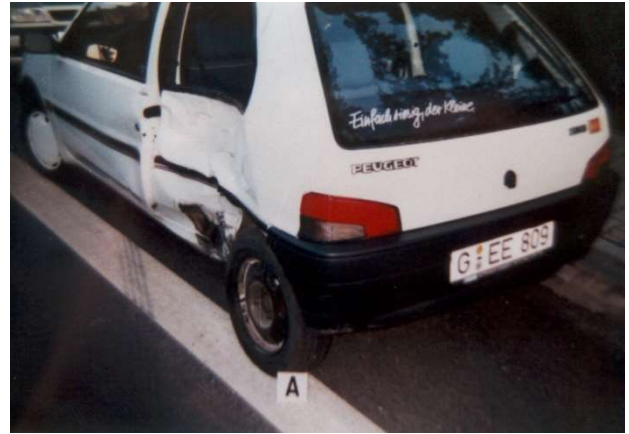
8. ábra - 5. eset baleseti példa

A baleset lakott területen történt. A Peugeot 106 gépkocsi vezetője egy alárendelt útról balra nagyívben kanyarodott a főútvonalra.

A főúton balról egy Yamaha 3 HE típusú motorkerékpár közeledett, a motoros fékezett (9,4 m féknyom) és mintegy 40 km/h sebességgel ütközött a kb. 15 km/h-val haladó személygépkocsinak.

A motor közel az ütközési hely után került nyugalmi helyzetébe, a vezetőjének véghelyzete ismeretlen.

A motor kezdeti sebessége a féknyom figyelembevételével kb. 54-67 km/h.

Személygépkocsi véghelyzet és deformáció

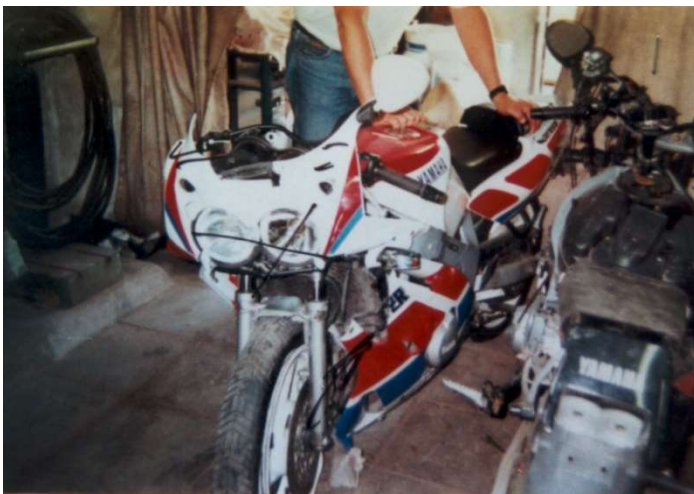
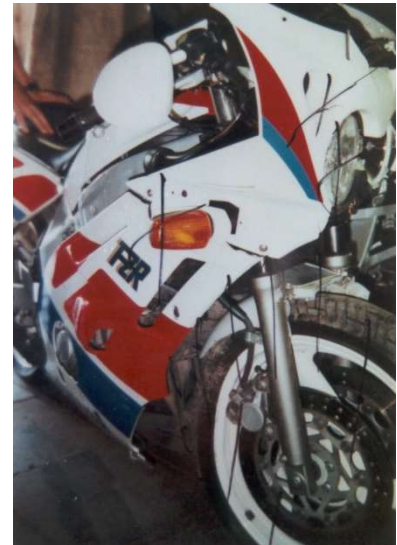
9. ábra – Motorkerékpár deformáció

Motorkerékpár deformáció

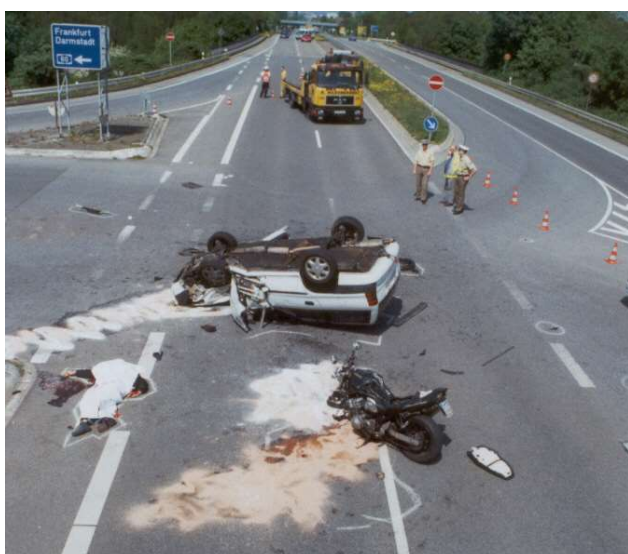
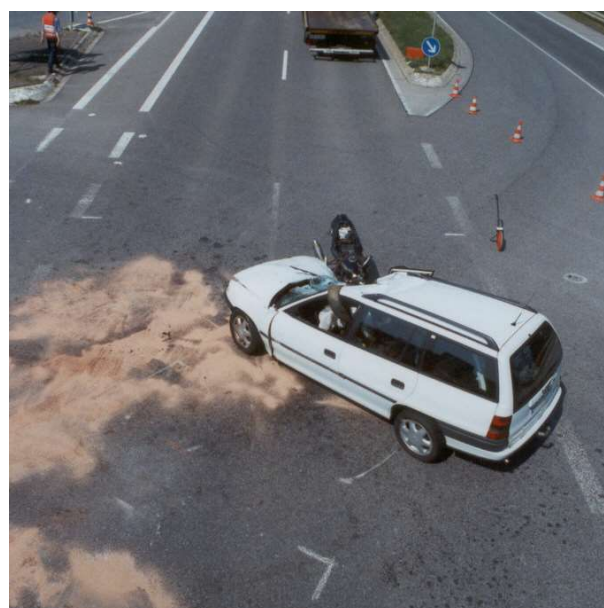
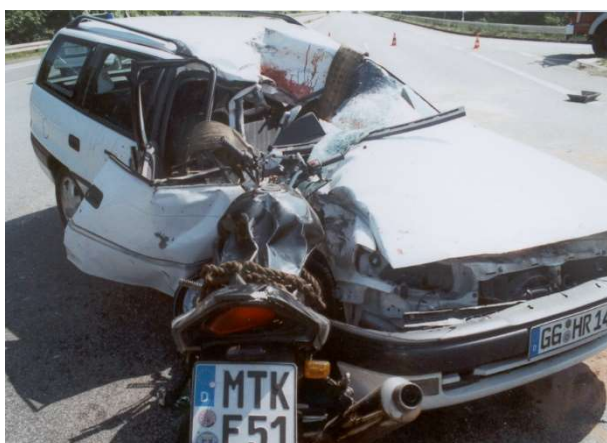
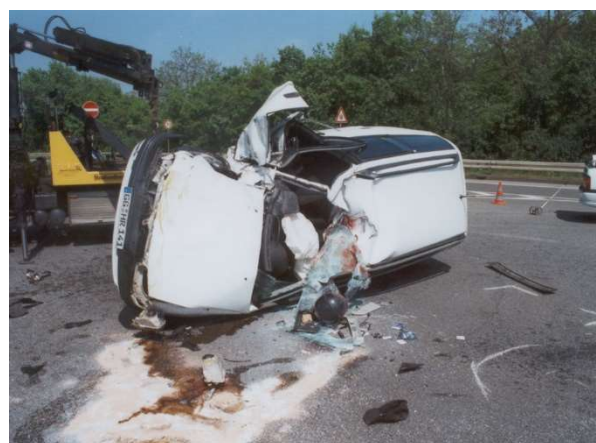
10. ábra.- 6. eset példa baleset

Az Opel Astra Caravan gépkocsi vezetője külterületen egy négysávos főútvonalról balra szándékozott az autópálya felhajtóra kanyarodni, amikor a szemből jövő Suzuki Bandit N 600 típusú motorkerékpárral ütközött.

A személygépkocsi és a motor is felborult. A motoros véghelyzete nem távol volt az ütközés helyétől. Az ütközési helyen nyomokat nem lehetett rögzíteni. A személygépkocsi haladási sebessége tanúk elmondása alapján kb. 25 km/h lehetett. A szakvéleményben úgy szerepelt, hogy az elhunyt motoros terhére max. 100 km/h haladási sebesség állapítható meg.

A baleset utáni helyzet

Az ütközési szöghelyzet meghatározása

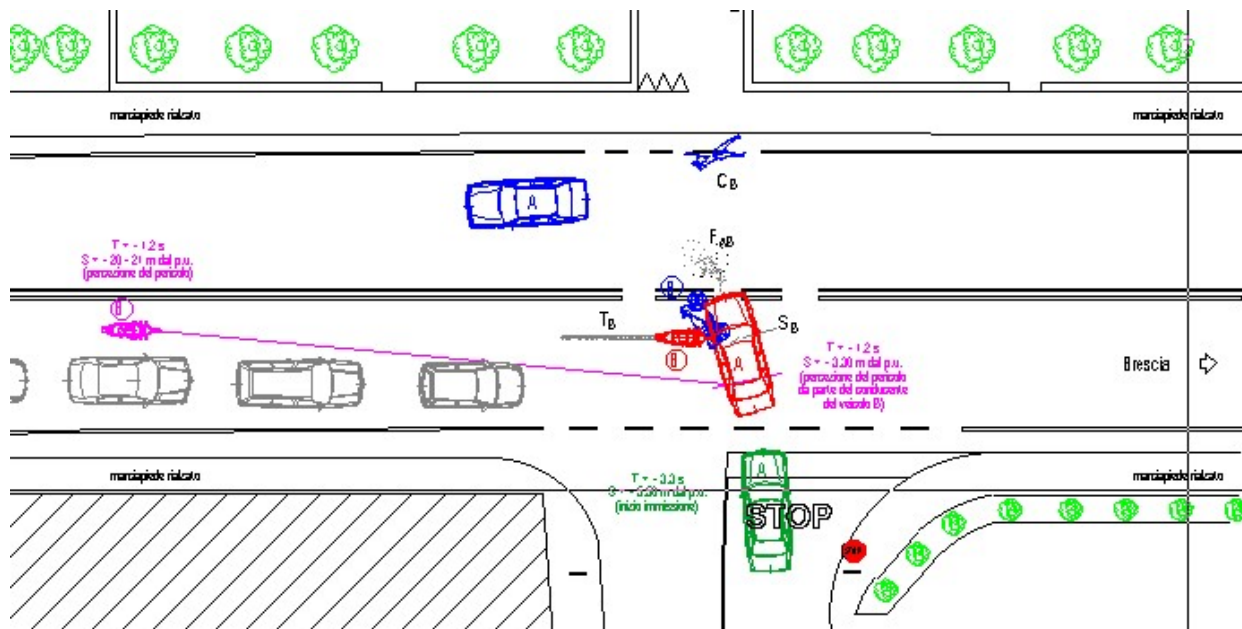
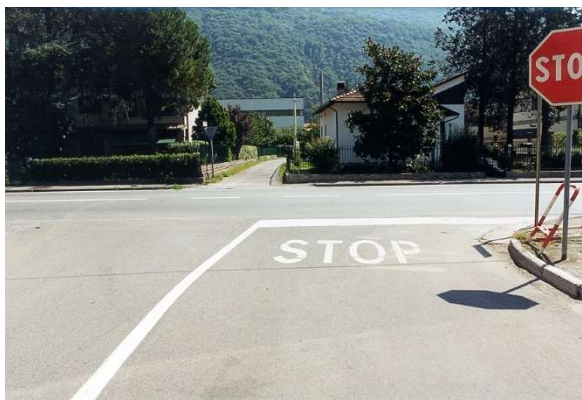
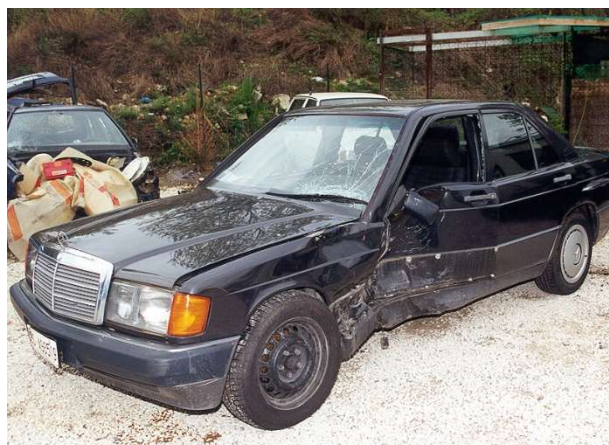
A Mercedes személygépkocsi egy állj, elsőbbségadás kötelező táblával védett útról szándékozott kihajtani. Több személygépkocsi megállt, egy motoros azonban előzött és egy rövid fékezés után a személygépkocsinak ütközött.

Baleseti helyszín és a személygépkocsi deformáció
12. ábra. - 7.eset baleseti példa

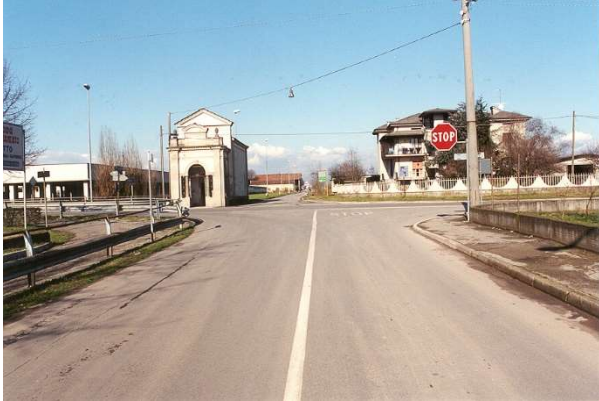
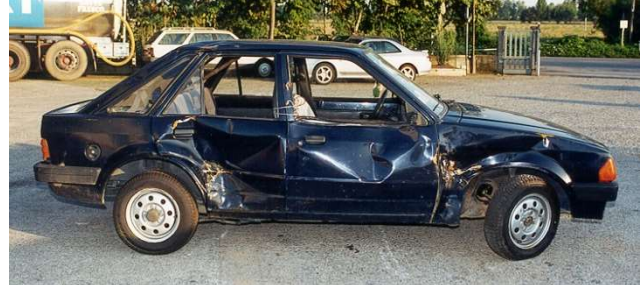
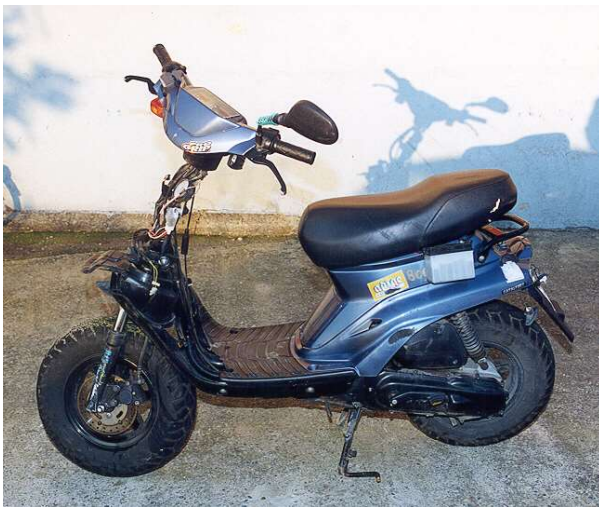
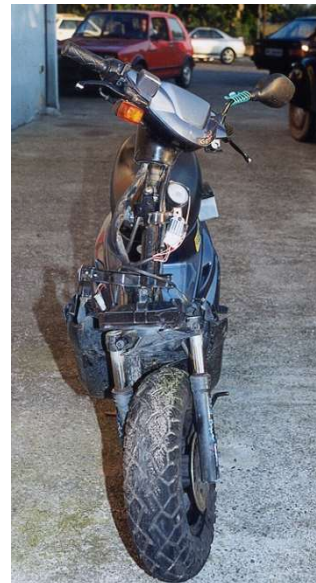
14. ábra. - 8. eset baleseti példa

A robogó vezetője áthaladt egy stop-vonalon és oldalról egy Ford személygépkocsinak ütközött. Féknyomokat nem lehetett rögzíteni.

A baleseti helyszín és a személygépkocsi deformáció

A robogó deformáció
