## Utcáink polgárosítása és humanizálása

Somfai András

**Absztrakt:** A gépjárművekre és a forgalomtechnikára koncentráló közúti közlekedésfejlesztés mellett a 21. században végre Magyarországon is komplex humán-reál szemlélettel kell kezelni a belterületi utcáinkat és más közhasználatú területeinket. Oda kell figyelniük a vízelvezetés, a járdák, a közmű-szerelvények, a fasorok, a közvilágítás, stb. eddig megtúrt hiányosságaira, de a megkésve és lassan polgárosodó hazai társadalomnak a közterületek iránt felmerülő újabb igényeire is. Ez egyelőre és főleg a kerékpáros közlekedés izolálásának ill. a díszburkolatok építésének túl-igénylésében jelenik meg, de jönnek majd kérések-vágyak az utcabútorok, a közlétvány és az útüzemeltetés, stb. terén is. Ehhez majd át kell szabni az utcát, az érdekek közötti iteralva. Az is valószínű, hogy ehhez a többévtizedes folyamathoz más összetételű szakember-gárda, más összetételű költségviselés és más szemlélet is szükséges. Az előadás – nagyszámú kép felvillantásával – e folyamat tényezőjének kutatására és a sokrétű felkészülés szükségességére szeretné a figyelmet felhívni

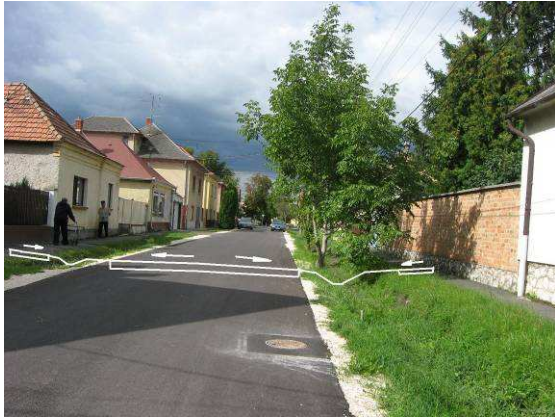
3.1. Általános, árkos utcakialakítás

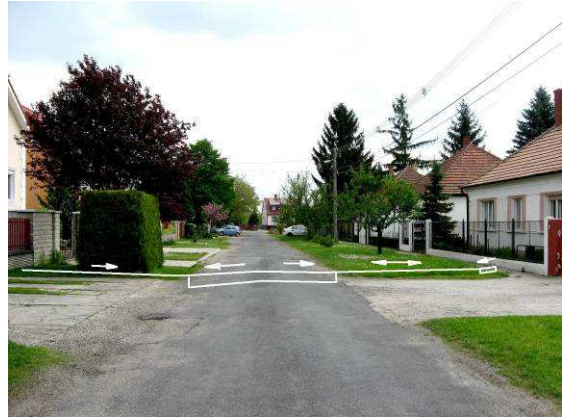
3.2. Általános, árok nélküli utcakialakítás

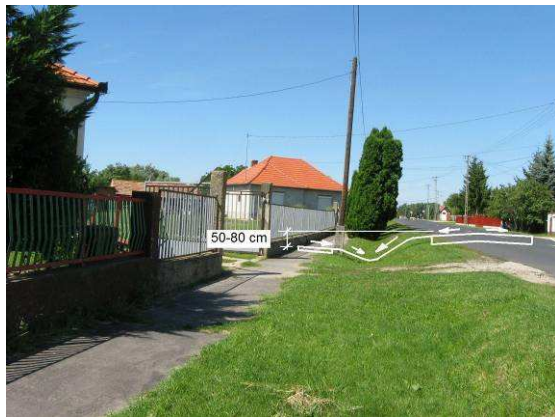
3.3. Általános, mély-járdás utcakialakítás

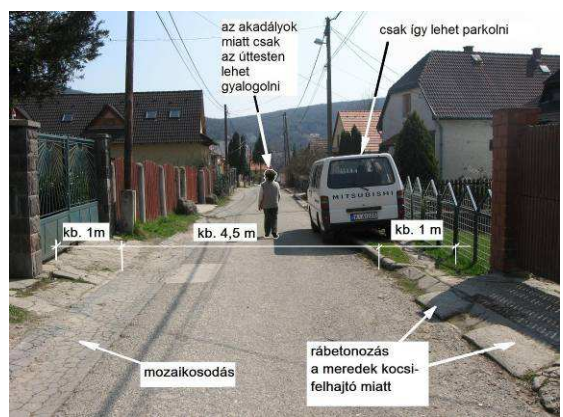
3.4. Problémahalmozódás a keskeny utcákban

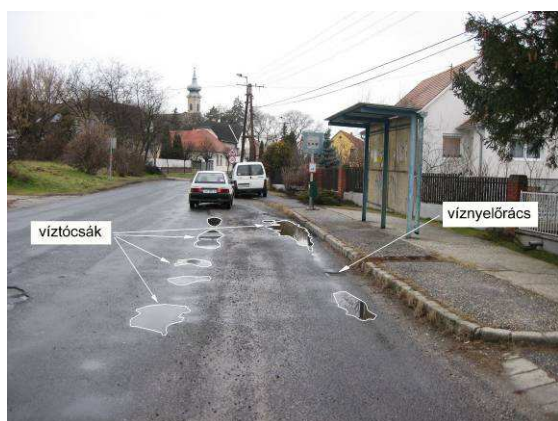
4.2. A gyalogosok kikoptatták az aszfaltot

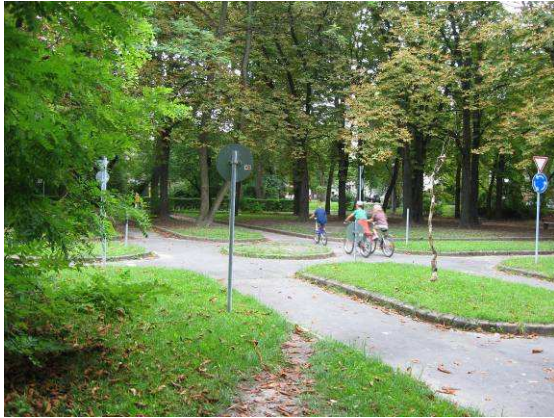
4.7. KRESZ-park, vízelvezetés nélkül

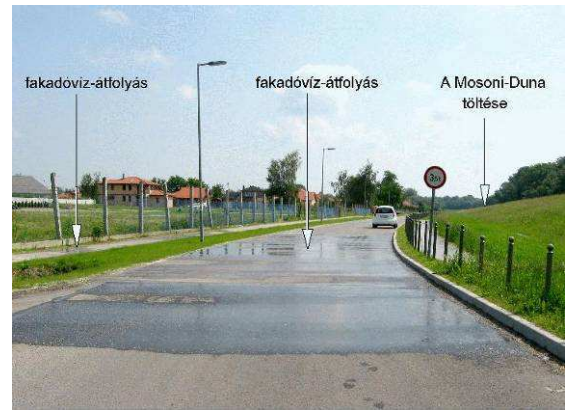
4.8. Fakadóvíz-átfolyás a mélyre épített úton

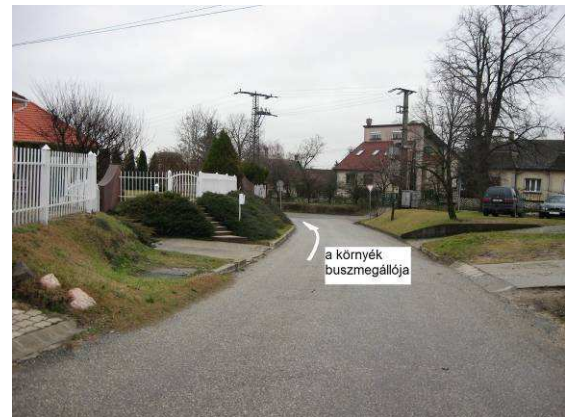
Az 5.1. és 5.2. kép a gyalogjárdák hiányát mutatja: az első egy gyárbejárathoz vezető vasúti átjárónál, a második a környék buszmegállójához vezető útszakaszon. Az 5.3. képhez nincs kommentár. Az 5.4. kép egy forgalmas gyalogút-kapcsolatot mutat, amelyet tévedés volt gyephézagos elemekkel burkolni és vízelvezetéséről nem gondoskodni.

5.2. Hiányzik a gyalogjárda, 2.

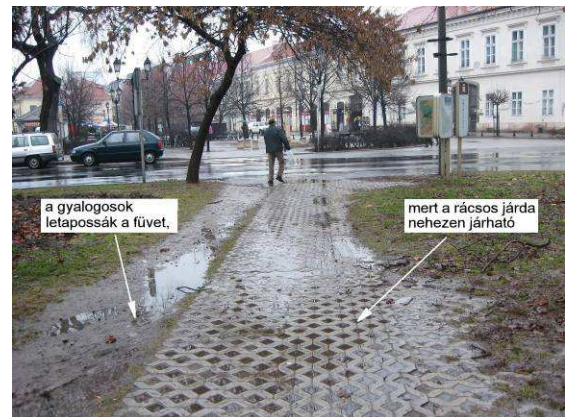
5.4. Újragondolandó gyalogos burkolat

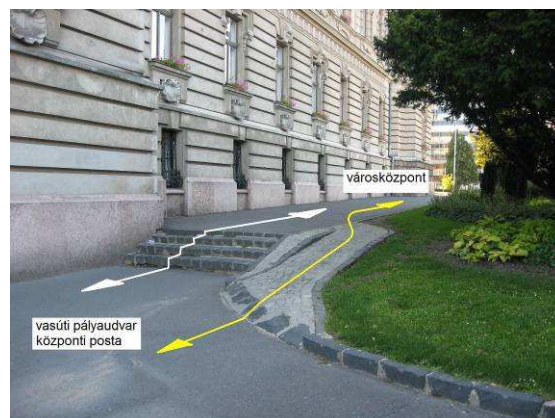
5.7. A gyalogos járóvonal nem tűri a könyököt

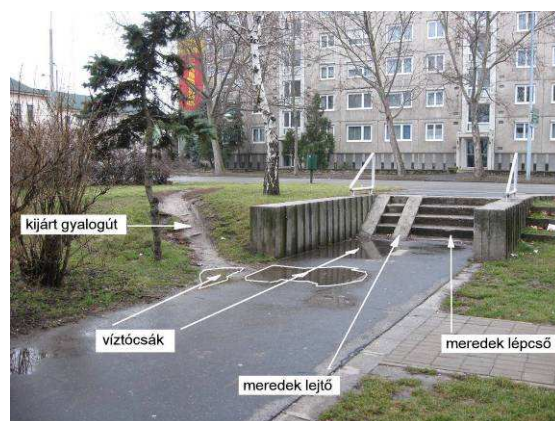
Az 5.9.-10. képek is emlékek a múltból: babakocsi-ugratók ill. iszonyú meredek lépcsők és babakocsi-lejárók, kapcsolati és vízelvezetési problémákkal terhelve. Az 5.11. kép egy sétálóutca gyalogos buktatóit, az 5.12. pedig gyalogos (kutya-)szorítóját mutatja. Az 5.13-15. képek (látszólag) apróságokat mutatnak: a gyalogos kitérítés el nem fogadható ill. javasolt módját, a kinyúló lábazati kövek miatt elégtelennek bizonyult lokális járdaszűkületet, ill. egy, a szabvány szerint is elégtelennek minősíthető gyalogos várakozóhelyet.

5.9. Hátrányos emlékek a múltból, 2.

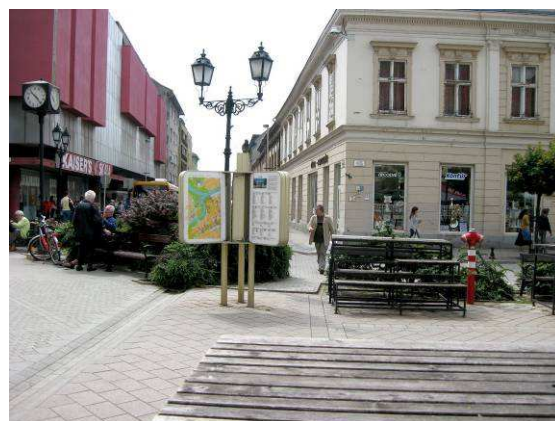
5.11. Gyalogos botló-helyek sétálóutcában

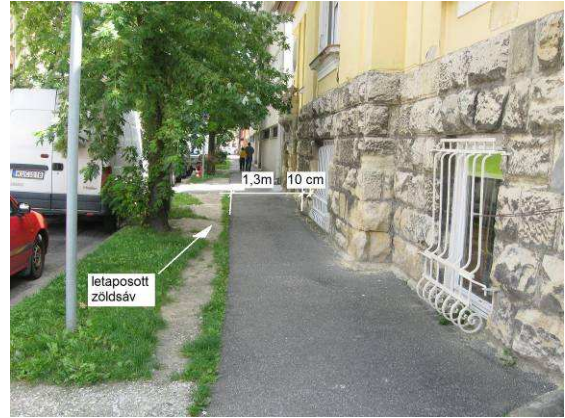
5.14. A kiálló lábázat miatt szűk a forgalmas járda

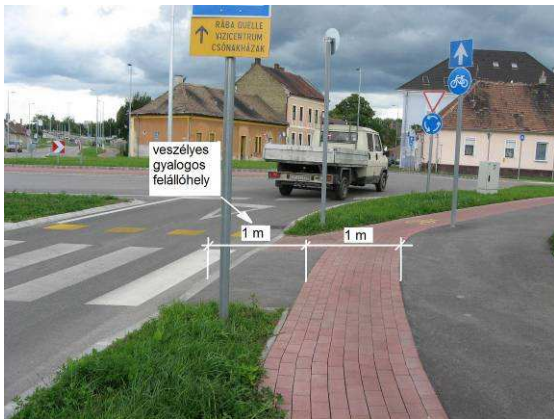
5.15. Veszélyes gyalogos felállóhely

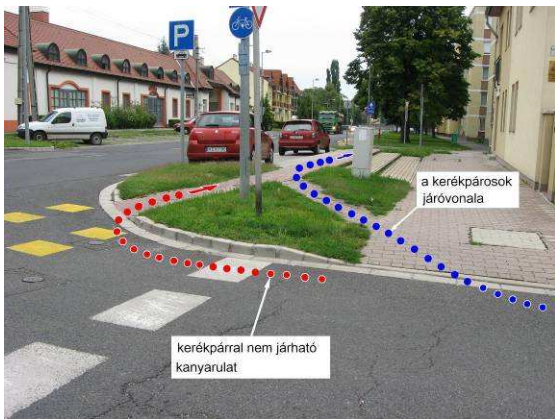
A 6.1. kép olyan hibát mutat, amelyet sajnos tömegesen tapasztalhatunk: nincs megfelelő ráfordulási lehetőség a mellékutcából a kerékpárútra. A bemutatott helyen egy kijárt ösvény képében jelenik meg a kritika.

6.1. A rossz befordulási lehetőség következménye

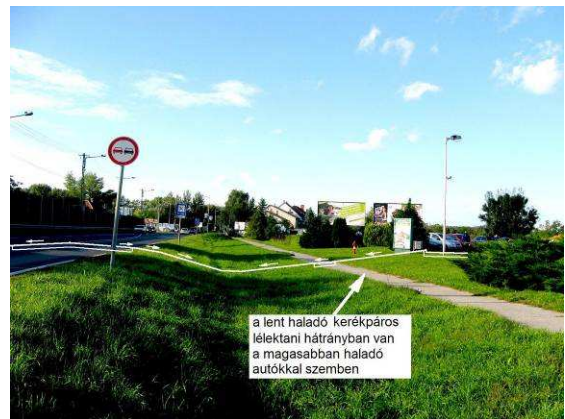
A 6.2. kép is jellegzetes hibára utal: rosszul értelmezett gazdaságossági okból az útpályánál mélyebbre tették a kerékpárutat. Ennek egyik eredője az, hogy így a „lent” közlekedőnek nagyobb a veszélyeztetettsége és veszélyérzete, a másik pedig az, hogy az útmenti területek fokozatos későbbi beépítése az úthoz igazodik és így a kerékpárút a képen láthatóan nevetséges, méltatlan, megszegyenítő helyzetbe hozza a kerékpárosokat. A harmadik következmény is elgondolkodtató: a mélyre épült kerékpárutat a később épülő útsatlakozások és benzinkúti bejárók építése kapcsán természetesen elbontják és magasabbra építik az érintett szakaszon. Csak Győr környezetében öt ilyen eset volt az ezrednyitő évtizedben. – A 6.3. kép is földmunka-megtakarítást mutat, a kerékpárosok biztonságérzete terhére. A közelség miatt az ijesztő hatás méginkább érezhető. Nem kellene-e ilyen esetekben a kerékpárost és a gyalogost az útpályánál magasabban vezetni? Ez a humán szempont nincs benne a tervezési szabályzatban.

6.2. A végiggondolatlanul mélyre épült kerékpárút

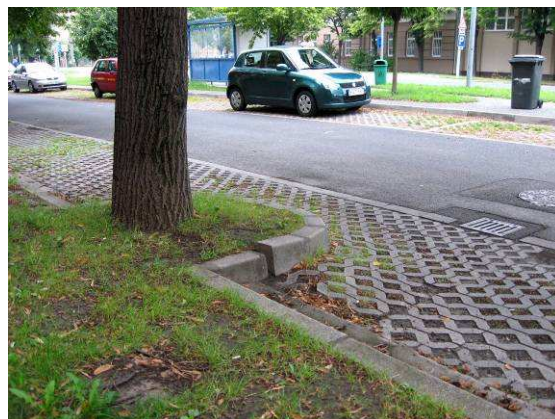
A 7.1-3. képek kiragadott példák a közterületi növényzet mostoha – néha szinte ellenséges – kezelésének történetéből. Nem hagyunk a fának elegendő helyet, pedig a példák is mutatják, hogy hosszútávon a fa „legyőzi” a burkolatainkat. A 7.4. képen a geotropizmust felülmúló tartós északi szél „művét”: a megdöntött fasort láthatjuk. A közlekedési szakemberek azonban ezt nem vették tudomásul és nem tették odébb az útpálya szélét. Majd egyszer, a jövőben, ezt is indokolt beütemezni. Mint ahogyan a 7.5. képen látható fiatal fasor mielőbbi áthelyezését is, mert a mai helyzet *méltatlan* a fákhoz és az úthoz egyaránt. – A 7.6-8. képek szemléletváltást sürgetnek. 6. kép friss aszfaltozása azt mutatja, hogy még ma sincs meg a fa tisztelete, és pl. a *lokális gyalogos útszűkület* kialakításának kultúrája. A 7.7. kép a „mindent leaszfaltozunk és akkor 20 évig nem kell a fenntartásra költeni” jelszavú üzemeltetői nézet gyümölcsét, a 7.8. kép pedig egy teljesen torz megoldást mutat.

7.2. Egy fagyökér 10 éves „munkája”

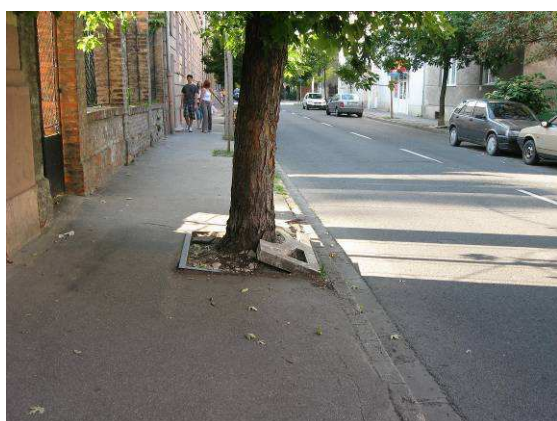
7.3. A fa legyőzte a faverem-rácsot

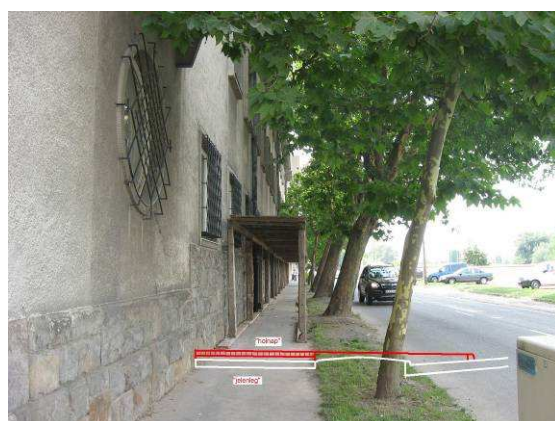
7.4. Tudomásul kell vennünk a szél hatását is

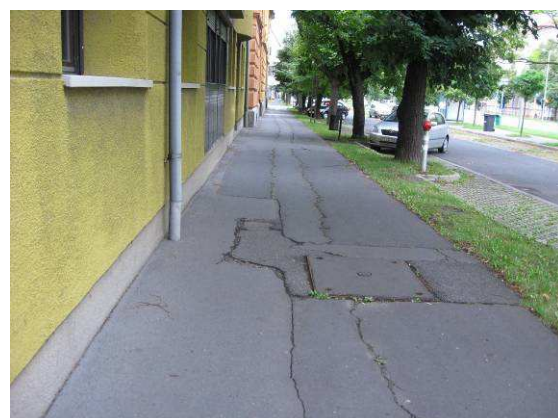
*Közlévény* mindaz, ami a közterületen állva vagy mozogva a közterületen vagy környezetében látható. (Több, mint az építészek „utcaképe”.) A 8.1-4. képek az egykori kicsipkézett légalapácsos aszfaltszel-bontásoknak, az ottelejtett (?) ideiglenes beton helyreállításnak, a járdasíkból kiálló emelőfüleknek és a többszörösen agyongyötört telefonakna-fedlapoknak állítanak emléket. A 8.5. kép a reménység, hogy tudjuk mi ezt szebbe is csinálni. A 8.6-8. képek a közművek nemtörődöm eseteit, a 8.9. kép pedig a száraz műszaki elemek remek feldíszítését mutatja. A 8.10-13. képek a szemégyűjtő edények megoldatlan közlévényi megjelenését és elhelyezését, ill. az útkeresés egy túldimenzionált esetét mutatják. A 8.14. képek nem véletlenül az útépitők szégyenpadja a címe, mert az útépitő „maradjon a kaptafánál”, és ne maszatoljon össze az exponált belvárosi gyalogos-övezetben ilyen csúnya kockakő-padlábakat. – A 8.15. kép a közlévény részét képező utcanév- és közmű-táblák fizikai és szellemi rendezetlenségéről árulkodik. Végül egy üde kép: Szeged, Kárász utca.

8.1. A légkalapácsos szélvágás nyoma maradandó

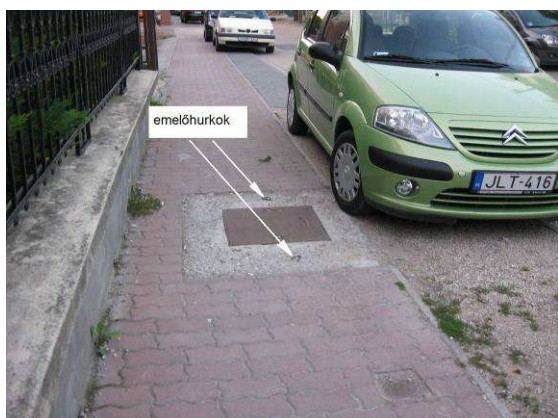
8.3. Emelőhurok és betongallér díszburkolatban

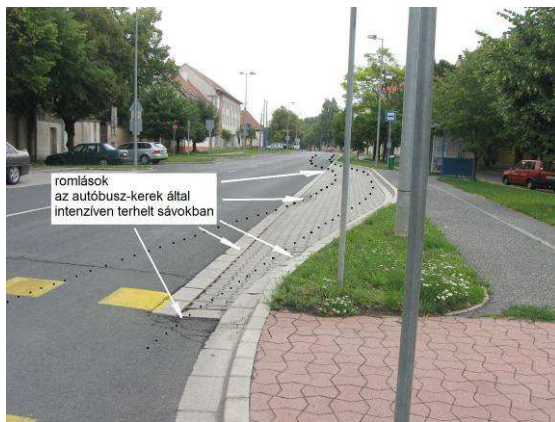
Vannak ebben a témakörben olyan jelenségek, amelyeknek egyszer alaposan a végére kell járni, és ha kell, szabályainkon-szokásainkon változtatni. A 9.1. kép arra int, hogy ahol a buszkerekek 1-2 deciméteren belül azonos vonalon haladnak, ott a szabványosnál erősebb betongerenda kell a süllyesztett szegély alá és az útburkolatok is legyenek erősebbek. (Erre figyelmeztet az újmódi gyalogosvédő terelősízigetek melletti útburkolatok keréknyom-sávós tönkremenetele is.) A 9.2. képen nem a víznyelőrácscsal van baj, a hiba valahol a mélyben van: a beton aknaszerkezet valószínűleg elsüllyedt a környékre jellemző és tartósan talajvízben levő folyós homokban. Kellene volna ezt a tervezőnek tudnia és mit kellett volna a tönkremenetel megelőzésre tennie?

9.1. Burkolaterősség-differenciálás szükséges?

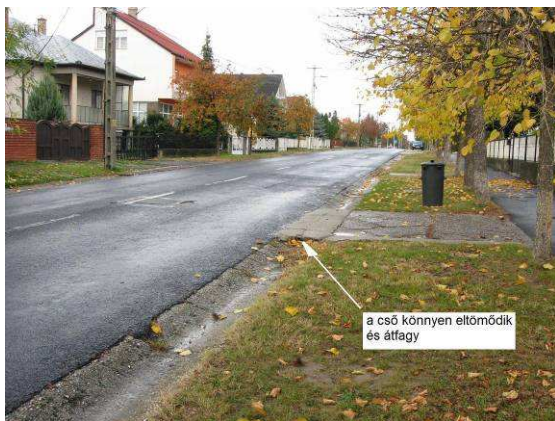
9.3. Végre rendezni kell a folyókák sorsát is

9.3-4. kép: végre ki kellene kísérletezni (vagy másoktól átvenni) a folyóka hasznos és mégis jól átjárható alakját és az aszfaltrepedések megbízható kezelésének technológiáját. 9.5. kép: Ha egy jelzőtáblát vagy más tartóoszlopot megszüntetünk, tüntessük el a csonkot vagy a kikandikáló betontömböt is! 9.6. kép: ha a kábelfektető csapat kénytelen volt a járda szélébe is belebontani, akkor az ilyen (kis) felületpótlásokat is köteles legyen elrendezni. 9.7. kép: ha a kocsifelhajtó betonelemből volt, akkor a helyreállítás is kockakővel történjen, ne odamaszatolt betonnal. Végül a 9.8. kép olyat mutat, ami technikailag kifogástalan, de... Az autós kapacitás növelésének túlzott bővületében ugyanis a túloldali gyalogos lámpa 3 másodperccel előbb ad zöldet, mint a középső. Az átlagos figyelmű és a szituációt nem ismerő polgár azonban a túloldali zöld felvillanására megindul és vagy tilosban megy három másodpercig, vagy megtorpan és visszalép – ezekre naponta többszáz példa van. *Mindkettő veszélyes, maga a helyzet és a megoldásmód pedig zavaró, megszegyenítő.* A hibázó gyalogos úgy érzi, hogy *nem hívták fel a figyelmét a különleges helyzetre és rászédtek.*

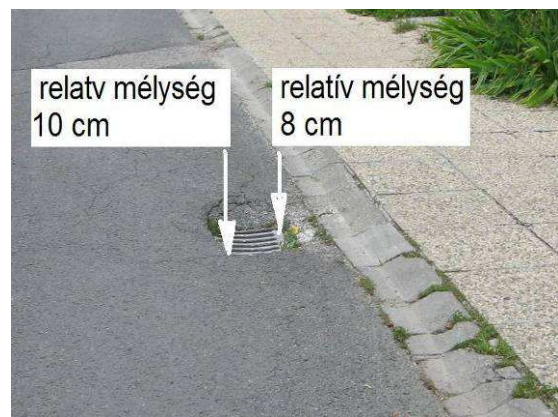
92. Elsüllyedt víznyelő

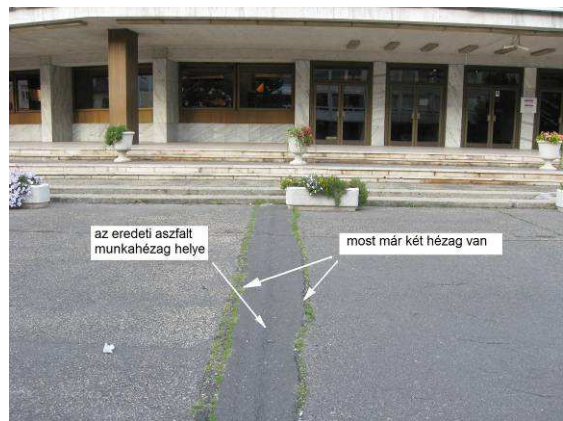
9.4. Végre rendezni kell az aszfalt hézagképzését is

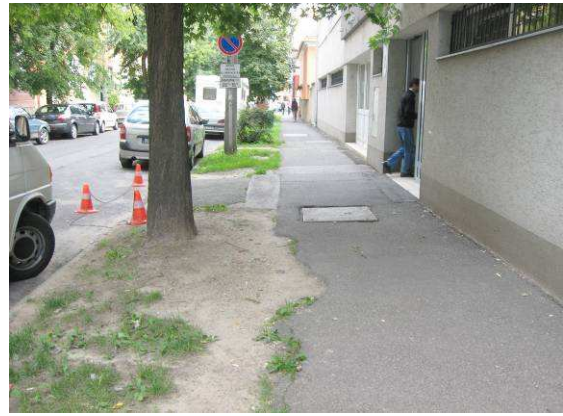
9.6. Ilyen kis burkolatbontást is helyre kell állítani

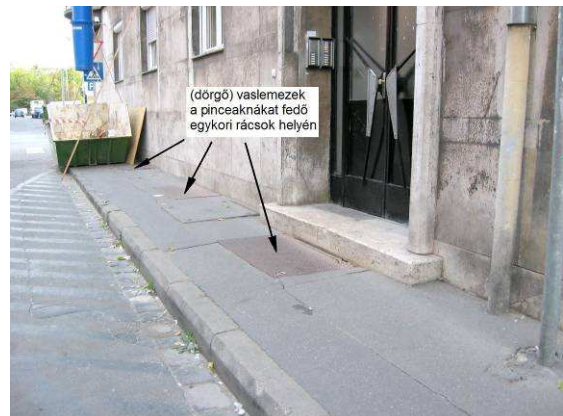
A 10.2. képen az egykori pincei szellőzőrácsokat lefedő vaslemezek láthatók. A keskeny járdán sok idegen is jár, így sokszor rálépnek a kellemetlenül döngő hangot adó vaslemezekre. Intolerancia az is, hogy a 10.3. kép szerint a kőművesek (és a tulajdonosok) évtizednyi idő óta sem takarították el a ház újravakolásának emlékeit a járdáról. A 10.4-5. kép az útépitő szakma saját sarát mutatja: az 1970-es szabvány szerinti 75 fokos homloklapot és 6 cm-es lekerekítést és az EU-szabvány által megengedett 2 cm-es szegélyletompítást. Pontosabban szólva az EU-szabvány szerinti minimumot, mert az EU a lekerekítés sugarának meghatározását a nemzeti szabványokra bízta – de nemzeti szabványunk nincsen. A 10.6. kép igen elgondolkodtató, hogy amikor a burkolati pódiumot újrarakták, a megrendelő miért engedte a korábbi zebra köveit egészen más elrendezésben lerakni, a szakma neveltségére?

10.2. Dörgő vaslemezek

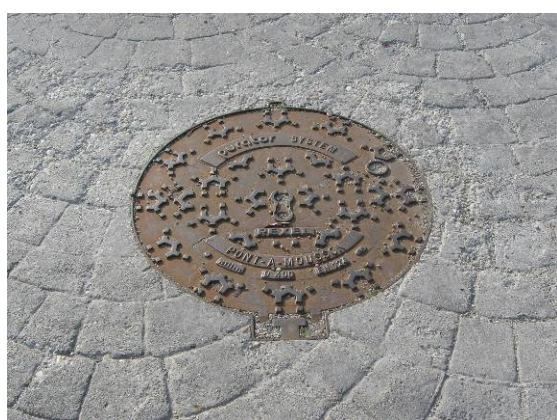
10.7-8. kép: Milyen (hús-szagató) csúszósurlódási értéket mutat ez a díszes aknafedlap és hány ember (-gyerek) sérült meg a két élével a járda felé álló vaskerítéstől? 10.9. ábra: amikor kiemelt szegélyessé léptették elő az utcát, miért növelték meg a kapubejáró meredekségét, miért nem tették feljebb a küszöböt? 10.10. kép: Ha a kandelábert a járda bővületi szakaszára helyezték volna el, nem alakult volna ki gyalogos útszűkület ezen a rangos helyen. 10.11. kép: ha a (magas-) építési hatóság nem ad ki ilyen közel egymáshoz ennyire eltérő garázs-padlóvonalú épületekre engedélyt, akkor nem kellett volna belépcsőzni a járdát (babakocsik, öregek az útestre szorulnak). A 10.12. kép a közlekedésiek és a távközlésiek közötti *szakmaközi* intolerancia egyik elszomorító csúcsteljesítményét mutatja. Nem sokkal áll mögötte a 10.13. képen látható forgalmas kettős városközponti buszmegálló, ahol 40 éve esőben-hóban-szélben várakoznak a tömegek, a városképi okokból meg nem építhető védőtető miatt. A 10.14. kép pedig arra utal, hogy a jó szándékokat is koordinálni kell, különben akadálypályát hozunk létre.

10.7. „Nagyon nem csúszós” aknafedlap

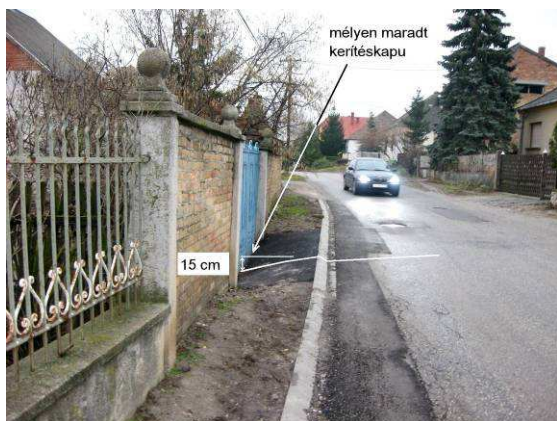
10.9. Az útfejlesztéskor a kaput lent hagyták

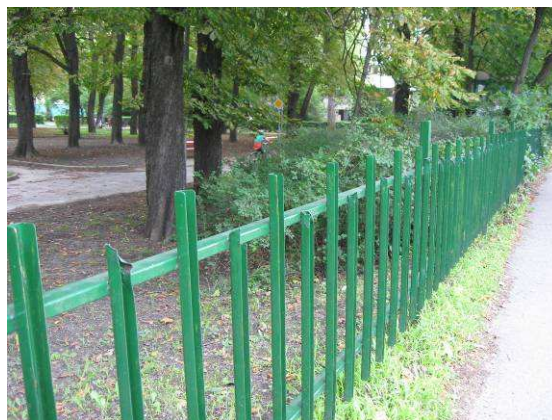
10.8. Veszélyes és „ellenséges” kerítéspálcák

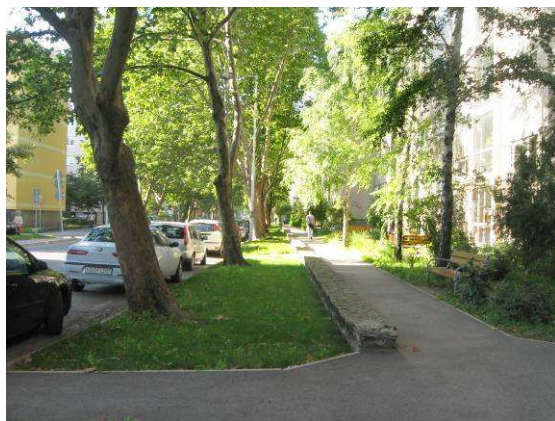
11.6. kép: az útattörésnél elvágott telkek új határvonalára mindenki a maga ízlése és anyagi ereje szerint építette meg a kerítést. Az „eredmény” a képen látható. A vesztes: a közlátvány, a városkép.

11.6. Összehangolatlanul hagyott magán-tevékenység
