Számítógépes járműmodellek kiegészítése két- és háromdimenziós látótér modellekkel valamint ezek validálása láthatósági kísérletekkel, tekintettel a 2007/38/EK irányelv követelményeire

Ignác Ferenc*, Bell Márton**

Absztrakt: A tehergépjárművek kanyarodási és sávváltási folyamata során a védtelen közlekedési partnerek a tehergépkocsi vezető látási holtterébe kerülhetnek, amely balesethez vezethet. Különösen súlyosak a következmények, ha a tehergépkocsi az elütést követően áthalad a baleseti partneren. A közvetett látómező hiányosságait a 2003/97/EK irányelv előírásai szerinti tükrök megszüntették, azonban az irányelv csak az új járművekre vonatkozik. A 2007/38/EK irányelv értelmében a jobboldalon oldalra-, illetve a hátralátást a már forgalomban lévő járműveknél is holtter-mentessé kell tenni. Ennek értelmében a 2003/97/EK irányelv műszaki követelményeinek megfelelő tükröket 2009. március 31-i hatállyal a már forgalomban lévő (2000. január 1. után forgalomba helyezett) N2 és N3 kategóriájú tehergépkocsira is fel kellett szerelni.

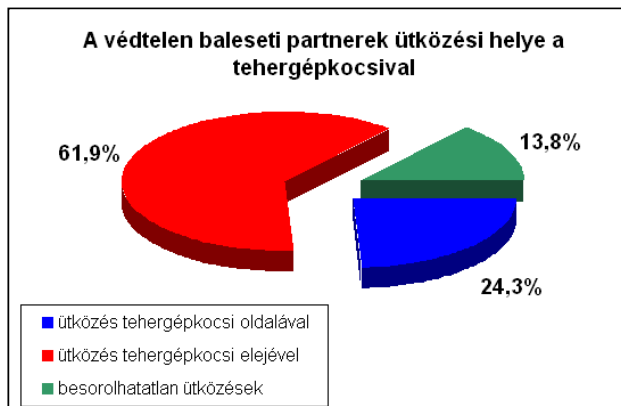
A fokozottan védtelen közlekedési partnerek részvételével történt balesetekben az ütközések 24,3%-a a tehergépkocsi oldalával történt, 61,9%-a pedig a tehergépkocsi elejével következett be (2. ábra).

2. ábra: A védtelen baleseti partnerek felütközési helye a tehergépkocsin

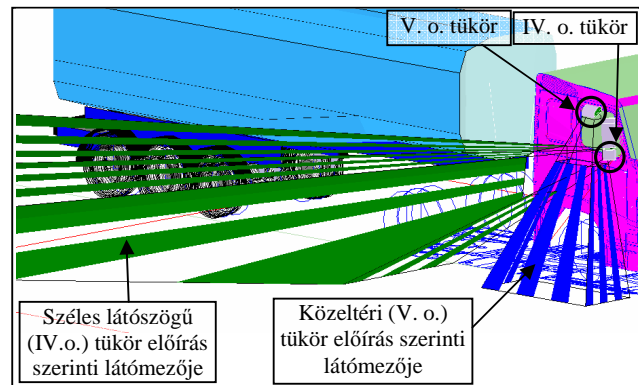
A hivatkozott előírások szerinti felülnézeti látómezők külső határoló egyenesei és a tükrőlapon meghatározzák azokat a térbeli tartományokat, amelyeket a járművezetőnek minimálisan be kell látnia. Utóbbi tartományok az adatbázisokban található térbeli járműmodellekre is méretarányosan rászerkeszthetők. Ezekkel a modellel a láthatóság nem csak az úttest szintjében, hanem az úttest feletti térben, tetszőleges magasságban vizsgálható. Az 5. ábra a jobboldali széles látószögű külső- és külső közelítéri tükrő térbeli látómező tartományának szerkesztett rajzait mutatja be, az előírások figyelembe vételével.

5. ábra: A 85/205/EGK irányelv szerinti R=400 mm-es görbületi sugarú IV. és V. osztályú tükrök általunk kiserkesztett látóterei 3D járműmodellel

A modellképzés folyamata során részben kitöltött, rácsos kialakítású (5. ábra) és teljesen kitöltött háromdimenziós modellek is készültek, azonban nyilvánvalóvá vált, hogy részben kitöltött modellek hatékonyabban használhatók, mivel ezeknél a gyalogos pillanatnyi helyzete a mozgásfolyamat minden fázisában nyomon követhető.

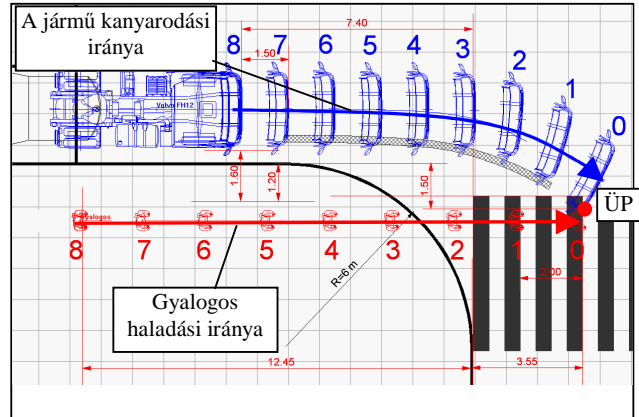
A 1. sz. kísérletnél a gyalogos esetében $v_{gy}=2,0$ m/s, a nyerges vontató esetében pedig $v_{Volvo}=5,4$ km/h haladási sebességet feltételeztünk. Utóbbi sebességeknek megfelelő, időben összetartozó gyalogos és járműhelyzetekben vizsgáltuk a gyalogos láthatóságát, $t=1,0$ s-os lépésközökben (10. ábra). A résztvevők oldalirányú távolsága a kanyarodás megkezdése előtti párhuzamos haladás során $s=1,9$ m volt. A következő ábrában az egyes jármű-, illetve gyalogos helyzetekben feltüntetett számozás (0,1...8) az elütés előtti $t=0,1...8$ s-mal felvett járműhelyzeteket jelöli. A gyalogos képzeletbeli elütése ennél a kísérletnél a jármű jobb első sarokrészénél következett be.

10. ábra: Az 1. sz. láthatósági kísérlet vázlatrajza (ÜP: elütési pont)

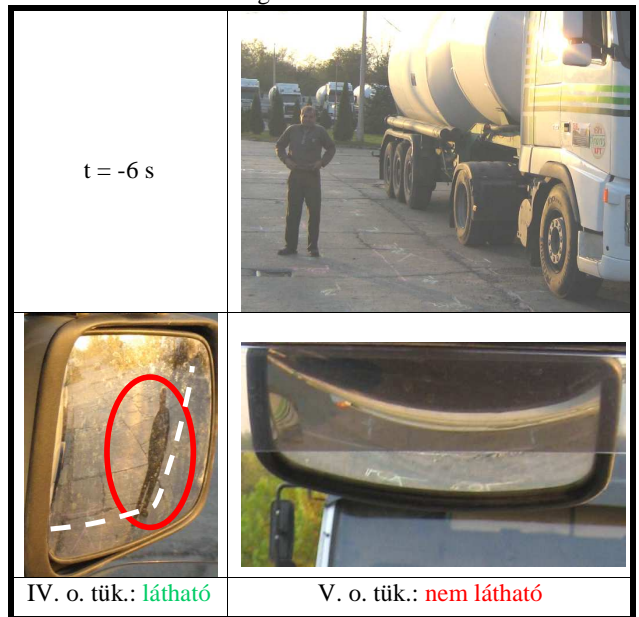
A 11. ábra az ütközés előtt $t=6,0$ s-mal mutatja be a gyalogos tükrökben való láthatóságát a kísérlet során.

11. ábra: A gyalogos láthatósága és elhelyezkedése az ütközés előtt $t=6,0$ s-mal (A gyalogos a IV.o. tükrökben látható)

A láthatósági kísérlet során megállapítottuk, hogy a feltételezett elütés előtt $t=4,0...8,0$ s idővel (és a mozgás korábbi fázisaiban) a gyalogos a IV. osztályú tükrökben egyértelműen látható volt a járművezető számára.

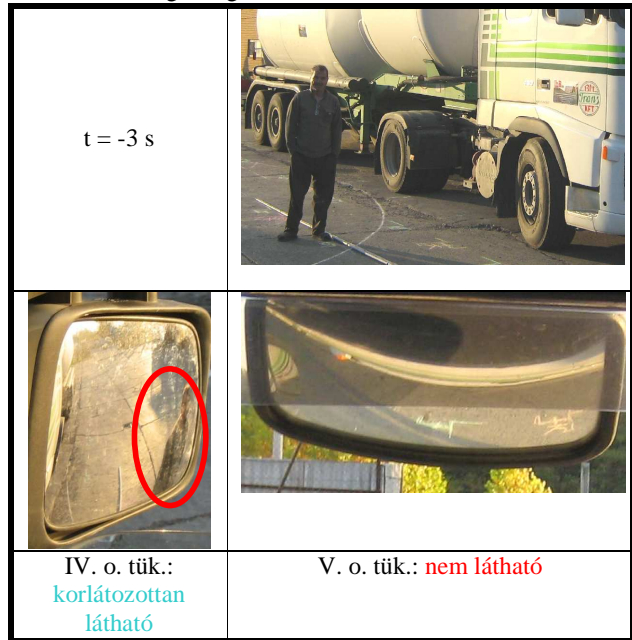
A láthatósági vizsgálatok eredményei szerint a gyalogos a feltételezett elütés előtt $t=3,0$ s-mal már csak részben volt látható a gépkocsivezető számára (14. ábra). Ezt követően annak láthatósága megszűnt.

14. ábra: A gyalogos elhelyezkedése és láthatósága az ütközés előtt $t=3,0$ s-mal (A IV.o. tükörben korlátozottan észlelhető)

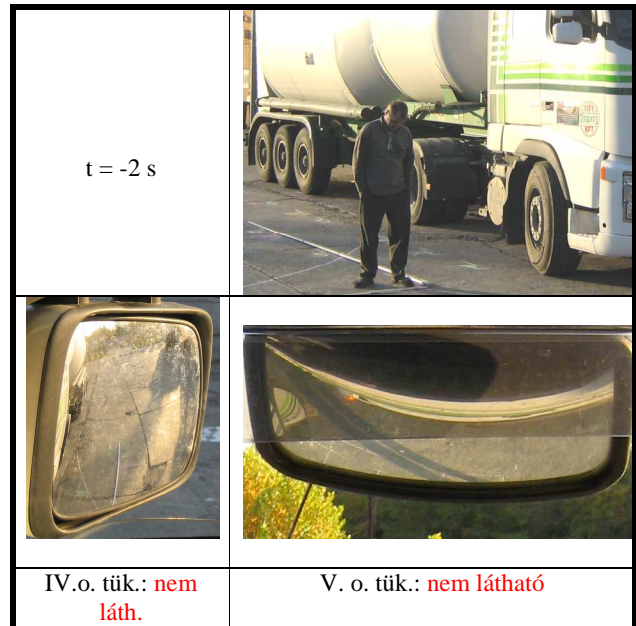
A láthatósági vizsgálatok során megállapítottuk, hogy az ütközés előtti, $t=1,0...2,0$ s időtartományban a gyalogos a korábbi rendelet szerinti kialakítású, $R=400$ mm-es görbületes sugárú, IV. és V. osztályú tükrökben nem észlelhető. A résztvevők elhelyezkedését és a láthatósági viszonyokat az ütközés előtt $t=2,0$ s-mal a 19. ábra fényképfelvételei mutatják be.

19. ábra: A résztvevők elhelyezkedése és a láthatósági viszonyok az elütés előtt $t=2,0$ s-mal (A gyalogos nem észlelhető)

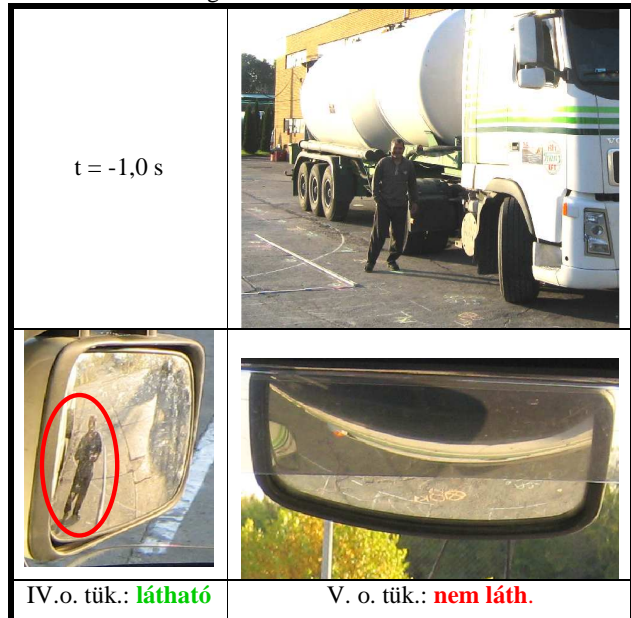
A látósági vizsgálat során azt állapítottuk meg, hogy a gyalogos a jobboldali széles látószögű tükörben a behaladási folyamata során egészen az elütést megelőző $t=1,0$ s időpillanatig jól látható volt (27. ábra), az elütési pontban azonban a láthatósága már erősen korlátozottá vált.

27. ábra: A résztvevők elhelyezkedése és a gyalogos láthatósága az elütés előtt $t=1,0$ s-mal

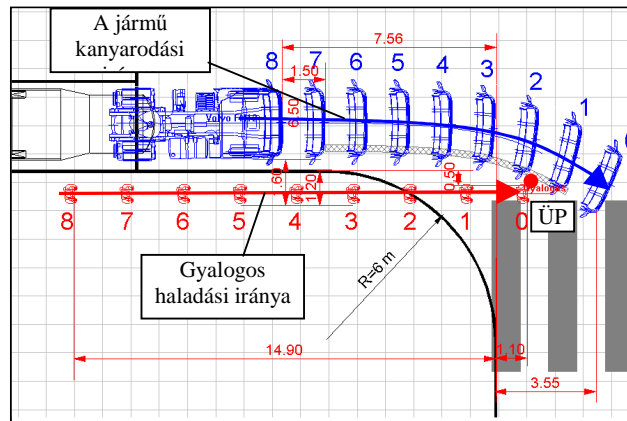
A láthatósági vizsgálatot az $R=300$ mm-es görbületi sugarú tükörrel elvégeztük arra az esetre is, amikor a résztvevők a járműszerelvénnyel kanyarodása előtti haladási folyamat során egymástól oldalirányban mérve $s_y=0,9$ m távolságra közlekedtek és a gyalogos az elütési pillanatában a nyerges

vontató vezetőfülkéje mögötti részen érintkezett a nyerges vontatóval (34. ábra).

34. ábra: A 4. sz. látóhatósági kísérlet vázlatrajza (ÜP: elütési pont; résztvevők távolsága a baleset előtti haladás során: $s_y=0,9$ m)
