## Utcáink polgárosítása és humanizálása

Somfai András

**Absztrakt:** A gépjárművekre és a forgalomtechnikára koncentráló közúti közlekedésfejlesztés mellett a 21. században végre Magyarországon is komplex humán-reál szemlélettel kell kezelni a belterületi utcáinkat és más közhasználatú területeinket. Oda kell figyelniük a vízelvezetés, a járdák, a közmű-szerelvények, a fasorok, a közvilágítás, stb. eddig megtúrt hiányosságaira, de a megkésve és lassan polgárosodó hazai társadalomnak a közterületek iránt felmerülő újabb igényeire is. Ez egyelőre és főleg a kerékpáros közlekedés izolálásának ill. a díszburkolatok építésének túl-igénylésében jelenik meg, de jönnek majd kérések-vágyak az utcabútorok, a közlétvány és az útüzemeltetés, stb. terén is. Ehhez majd át kell szabni az utcát, az érdekek közötti iteralva. Az is valószínű, hogy ehhez a többévtizedes folyamathoz más összetételű szakember-gárda, más összetételű költségviselés és más szemlélet is szükséges. Az előadás – nagyszámú kép felvillantásával – e folyamat tényezőjének kutatására és a sokrétű felkészülés szükségességére szeretné a figyelmet felhívni

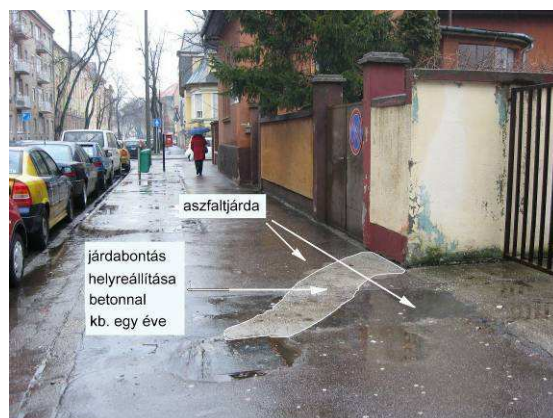
8.1. A légkalapácsos szélvágás nyoma maradandó
