Gördülőcsapágyak meghibásodásának korai kimutatása a rezgésdiagnosztika segítségével

Kivonat: A rezgésdiagnosztikai módszereket régóta használják a gördülőcsapágyak károsodásának előre jelzésére. Ennek az a módja, hogy a mérési eredményeket (pl. adott rezgésparamétert egy rögzített tartományon összesítő, skalár számértékeket, vagy időjelek, frekvenciaspektrumok, stb.) szabványokban, vagy a szakirodalomban leírt mintákkal összehasonlítva ítélik a csapágy állapotát jónak/elfogadhatónak vagy rossznak. Ebben a cikkben a szerzők egy olyan vizsgálatról számolnak be, amelynek során mesterségesen előállított hibák hatását elemzik. A kísérlet sorozatot egy elektromotorral hajtott próbapadon, egysorú, mélyhornyú golyóscsapágyakon hajtották végre. A mérésekhez hordozható rezgésadatgyűjtőt/rezgés-analizátort használtak.

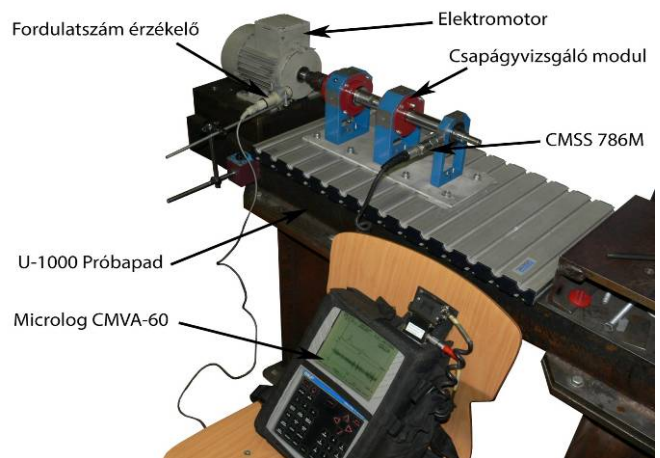
Járműtechnikai Intézetének laboratóriumában fejlesztett modul rendszerű „Vibrotester” mérőpadot, és annak egyik tartozékát, a csapágyvizsgáló modult használtuk (1. ábra).

1. ábra A kísérletsorozathoz használt mérőrendszer

A szakirodalom szerint a műszaki berendezések viselkedését, egy rendszer lényegi tulajdonságainak felismerését modellek és szimulációk segítségével vizsgálják (Pokorádi L., 2016). A modellek lehetnek valós, vagy matematikai modellek. Az általunk alkalmazott csapágyvizsgáló modul a matematikai modellekkel ellentétben egy hajtáslánc különféle valós üzemiállapot változásának tanulmányozására alkalmas. A csapágyvizsgáló modul fő részei:

- a három csapágyház, bennük a csapágyakkal,
- a frekvenciaváltós hajtómotor és a tengely,
- az alaplap, és végül
- a csapágy terhelő szerkezet.

A csapágyházak anyaga acél, amely mágnesezhető, és ahhoz így módon föl lehetett erősíteni a mágneses tapadókoronggal ellátott rezgésérzékelőket. A csapágy terhelő szerkezet tulajdonképpen egy menetes orsó és anya, amely a csapágyházak alsó részén található, a csapágyak külső gyűrűjének deformációja által hozza létre a terhelést. 3. ábra.

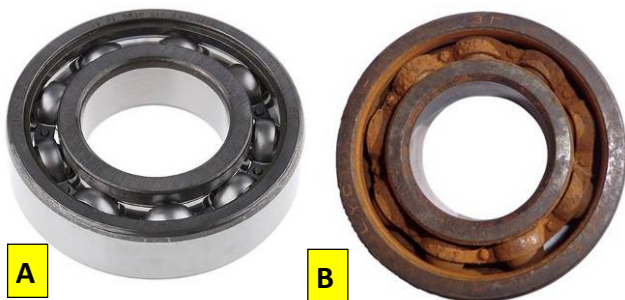
2. ábra A kísérletsorozathoz használt 6205 típusú mélyhornyú golyóscsapágy. (A) új hibátlan csapágy, (B) a korróziós károsodást szenvedett szöghajtómű csapágy

A kísérletsorozathoz 6205 típusjelű, mély hornyú golyóscsapágyakat használtunk (2. ábra), amelyen az alábbi hibákat állítottuk elő mesterségesen:

- külső gyűrű futófelületén pittingesedés (multifunkciós szerszámmal),
- belső gyűrű futófelületén pittingesedés (multifunkciós szerszámmal),
- belső gyűrűn benyomódás (túlzott erőhatás következtében),
- porvédő érintkezése a gördülőelemekkel (porvédő behorpasztása miatt).

A fentiekén kívül vizsgáltunk egy szöghajtóműből származó, korróziós károsított csapágyat is (2. ábra), amelyen az előzőekben természetes úton következett be az elhasználódás. A vizsgálat során a szöghajtóműbe jött még ezen kívül a kosárszerkezet károsítása is, de ennek előállítását munkavédelmi okok miatt nagy fordulatszámon nyitott csapágyház) nem lehetett megvalósítani.

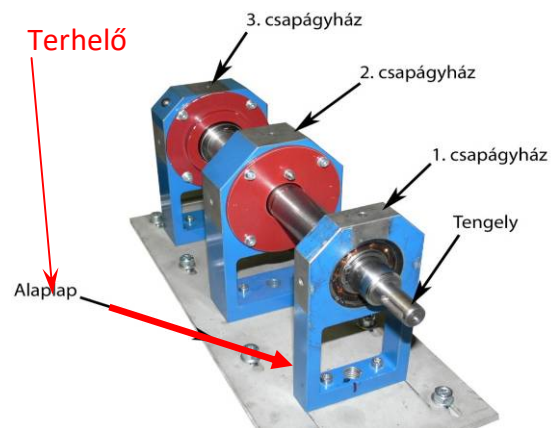
3. ábra Csapágyvizsgáló modul és terhelő szerkezet felépítése

Bár mind a három csapágyház alkalmas a mérések kivitelezésére, de az összes mérést az 1. számú csapágyházon - benne egy 6205-ös csapágy - hajtottuk végre (3. ábra). A másik két csapágyház úgy van kialakítva, hogy alkalmas a különböző kenési módok összehasonlítására (pl.: kenőolaj és kenőzsír alkalmazása), valamint terhelő elem okozta deformáció rezgéstani vizsgálatára.

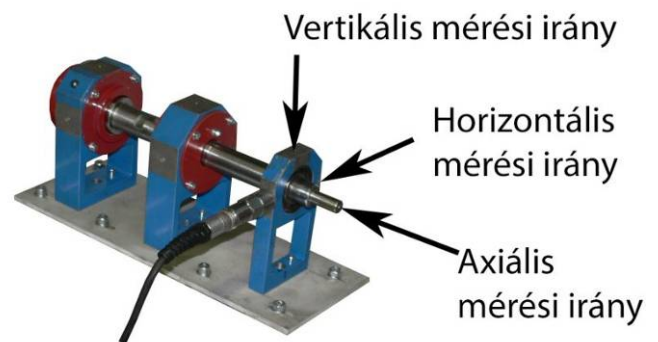
4. ábra Mérési irányok a kísérleti mérések során

A nemzetközi szabványok ajánlásai szerint a méréseket összesen 6 különféle üzemállapotban lévő csapágyon végeztük el. Ebből két esetben két különböző terhelési állapotban (terhelve és anélkül, ami értelemszerűen két külön esetnek számít), vagyis összesen 8 objektumon, a tér három irányában (4. ábra), és három különböző fordulatszámon (500 1/min, 1000 1/min és 1500 1/min) végeztük el.

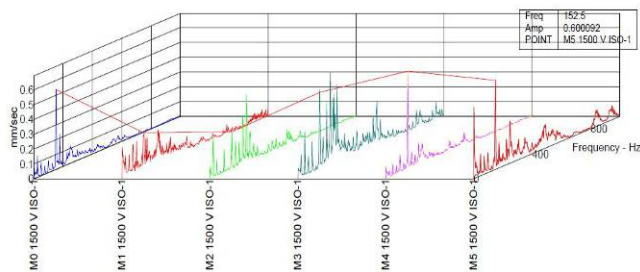
5. ábra A vertikális ISO 10816-3 mérések rezgésspektruma, 1500-as kísérleti fordulatszám

A mérőpadon, az összrezgés-szinttel egy időben vettünk föl rezgésebbesség spektrumokat is a szabvány szerinti (10-1000 Hz) frekvenciatartományban. Ezeket összehasonlítva azt látjuk, hogy a hibás csapágyak spektrumaiban több a csúcs ugyan, de arra nem kapunk egyértelmű választ, hogy ezek miből erednek. Mindent összevéve tehát azt látjuk, hogy az ISO 10816-3 szerint értelmezett rezgésmérés adatainak kiértékelése nem ad elég információt a csapágyak meghibásodásáról. A mérési eredményeket elemezve csak annyit tudunk, hogy valami gond van, de a probléma természetéről részletes információ nem áll rendelkezésünkre.

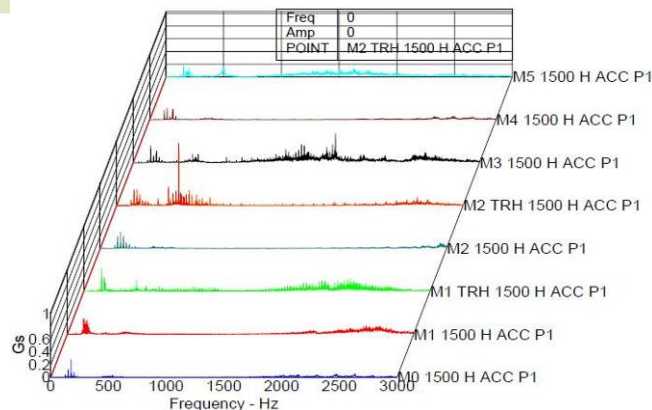
6. ábra A rezgés gyorsulás spektrumok összehasonlító „Waterfall”, vízszintes diagramja (1500 l/min, vízszintes)

A minél alaposabb elemzés céljából ugyanazokat a csapágyakon, ugyanolyan feltételek mellett rezgés gyorsulás méréseket is végeztünk. Ennek eredményeként kapott spektrumokból egyértelműen látszik, hogy a hibás csapágyakon mért jelek erősebbek, mint az új csapágyon mért jelek. Hasznosítható információt mindenek előtt a vízszintes irányban, 1500-as fordulatszámra rögzített spektrumok adtak (6. ábra).

Feltűnő a különbség az M1, M1 TRH, M2 TRH és M3 csapágyakon mért spektrumok között. Az is megfigyelhető, hogy az 1500-3000 Hz között rezgésösszetevők egy olyan csoportja jelenik meg, ami már lehet a csapágyhibák következménye. Ugyancsak megfigyelhető, hogy a terhelés hatására növekednek az amplitúdók (vö. M1 TRH és M2 TRH csapágyállapotok).

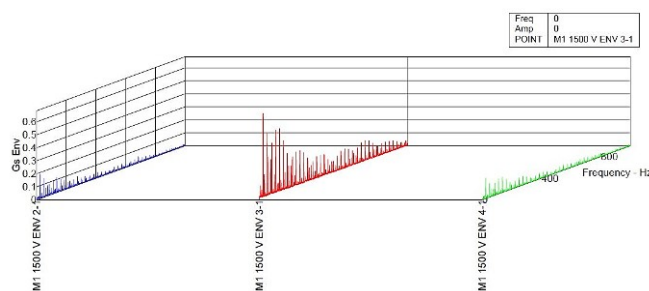
7. ábra A különböző szűrők hatása azonos mérési feltételek esetén (M1 csapágy, függőleges irány, azonos frekvenciasáv, különböző 2-es (50-1000 Hz-kék), 3-as (500 Hz -10 kHz- piros), 4-es (5 kHz-40kHz-zöld) Envelop szűrő beállítás)

Az Envelope eljárás lényege, hogy a fölvetett rezgés gyorsulás jelből a nagy energiájú, kisfrekvenciás jeleket kiszűrjük, majd egy itt nem részletezett eljárás segítségével az ütés-szerűen ismétlődő összetevőket fölerősítjük (Berry J.E., 1992). Az Envelope mérési módszert kimondottan a csapágyhibák kimutatása érdekében fejlesztették ki, de az eljárás csak akkor hatékony, ha a méréshez a megfelelő szűrőt választjuk. Az általunk használt rezgés adatgyűjtő készülékben négy, különböző frekvenciasávban dolgozó szűrő közül lehet választani. A választás szempontjai között a gép fordulatszáma, és az ütésszerűen ismétlődő jel ütéseinak gyakorisága szerepel. A különböző szűrőkkel, de ugyanolyan körülmények között végzett mérések eredményeit 7. ábrán

Látható, hogy az adott esetben csak a 3-as (piros színnel jelölt) (500 Hz -10 kHz tartományban érzékeny szűrő a megfelelő, hiszen a másik két spektrum alig ad használható információt.

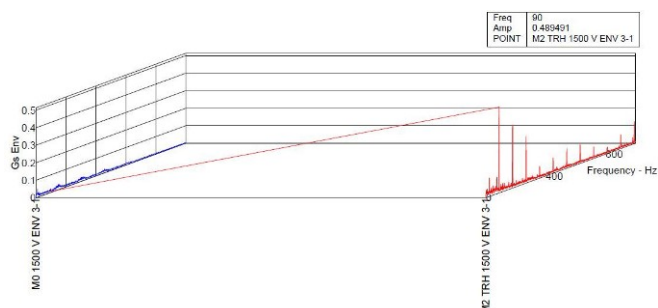
8. ábra Hibátlan (M0) és külső gyűrű hibás (M2) csapágyak spektrumainak összehasonlítása (függőleges irány, 1500-as fordulatszám, 3-as 500 Hz -10 kHz-es Envelop szűrő)

Az Envelope módszerrel történő vizsgálatokat a hibátlan (M0) és a külső gyűrű mesterségesen előidézett sérüléssel járó csapágy (M2) méréseivel kezdtük. A kapott spektrumokat a 8. ábrán láthatjuk. Azonnal látszik, hogy a hibás külső gyűrűvel futó csapágyak nem csupán az általános rezgéserecsége növekedett meg, hanem annak spektrumában jóval erősebb összetevők jelennek meg, mint a hibátlan csapágy spektrumában.

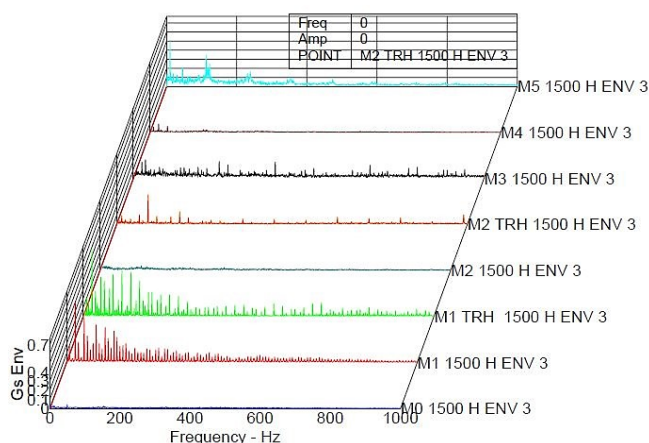
9. ábra A jó és rossz csapágyak Envelope spektrumainak axonometrikus ábrázolása vízszintes „Waterfall” diagramon (Vízszintes irány, 1500 1/min fordulatszám)

A mérési eredmények értékelése során megfigyeltük, (Lásd 9. ábra) hogy az Envelope módszer nem csupán a külső gyűrű hibára érzékeny, hanem szemléletesen képes mutatni a tönkremenetel megjelenését mindegyik általunk előállított hiba esetében.

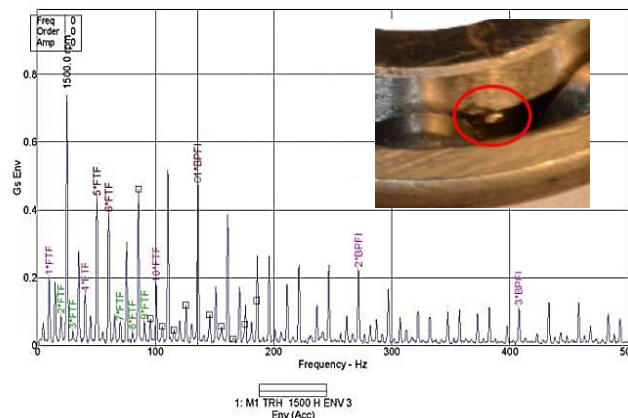
10. ábra Belső gyűrű hibás csapágy (M1) Envelope spektruma, terhelt esetben (Vízszintes irány, 1500 1/min fordulatszám, 3-as szűrő)

Ahogy már korábban említettük, az Envelope mérési módszer nem csupán a csapágyállapot általános jellemzését teszi lehetővé, hanem a csapágy meghibásodás, csapágyon belüli meghatározására is alkalmas. Ennek szemléltetésére az M1 és M2 méréseket mutatjuk be. Ezeknél szándékosan idéztünk el belső, illetve külső gyűrű hibát annak érdekében, hogy a jelenséget mélyebben tudjuk elemezni. Az elemzést az adatfeldolgozó szoftver is segíti, mert az elemzést végző személy utasítása alapján a spektrumban megjelöli a belső gyűrű hibafrekvenciákat (BPFI), az egyszerűs-

A 10. ábrán annak a csapágyak (M1) a vízszintes irányban rögzített mérési diagramját látjuk, amelyen mesterséges sérülést idéztünk elő a belső gyűrűn. A mérést mindhárom fordulatszámom (500 1/min, 1000 1/min, 1500 1/min) elvégeztük, de a spektrumok közül csak az 1500 1/min fordulatszámhoz tartozót mutatjuk be. Ahogy már korábban is említettük, a szoftver a kezelő utasítására bejelölheti a csapágyhibához tartozó összetevőket, megkönnyítve ezáltal a rezgéselemző munkát.

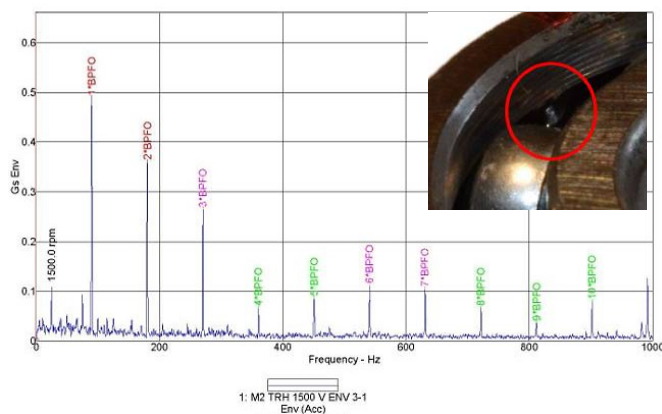
11. ábra Külső gyűrű hibás csapágy (M2) Envelope spektruma, terhelt állapotban (Függőleges irány, 1500 1/min fordulatszám, 3-as Envelope szűrő)

A 11. ábrán a sérült külső gyűrűvel rendelkező csapágyon (M2) mért Envelope spektrumot láthatjuk. A mérést ebben az esetben is mindhárom fordulatszámom (500 1/min, 1000 1/min, 1500 1/min) elvégeztük, de a spektrumok közül itt is csak az 1500 1/min fordulatszámhoz tartozót mutatjuk be.
