## Utcáink polgárosítása és humanizálása

Somfai András

**Absztrakt:** A gépjárművekre és a forgalomtechnikára koncentráló közúti közlekedésfejlesztés mellett a 21. században végre Magyarországon is komplex humán-reál szemlélettel kell kezelni a belterületi utcáinkat és más közhasználatú területeinket. Oda kell figyelniük a vízelvezetés, a járdák, a közmű-szerelvények, a fasorok, a közvilágítás, stb. eddig megtúrt hiányosságaira, de a megkésve és lassan polgárosodó hazai társadalomnak a közterületek iránt felmerülő újabb igényeire is. Ez egyelőre és főleg a kerékpáros közlekedés izolálásának ill. a díszburkolatok építésének túl-igénylésében jelenik meg, de jönnek majd kérések-vágyak az utcabútorok, a közlétvány és az útüzemeltetés, stb. terén is. Ehhez majd át kell szabni az utcát, az érdekek közötti iteralva. Az is valószínű, hogy ehhez a többévtizedes folyamathoz más összetételű szakember-gárda, más összetételű költségviselés és más szemlélet is szükséges. Az előadás – nagyszámú kép felvillantásával – e folyamat tényezőjének kutatására és a sokrétű felkészülés szükségességére szeretné a figyelmet felhívni

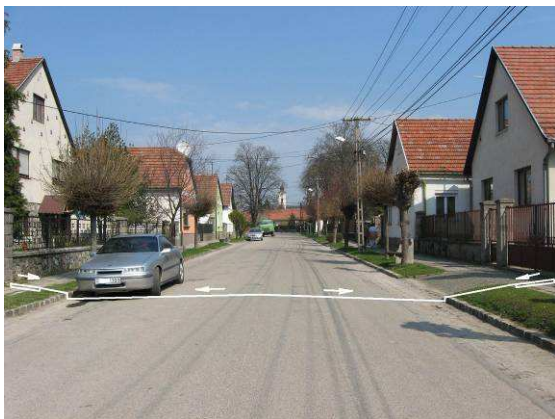
3.4. Problémahalmozódás a keskeny utcákban

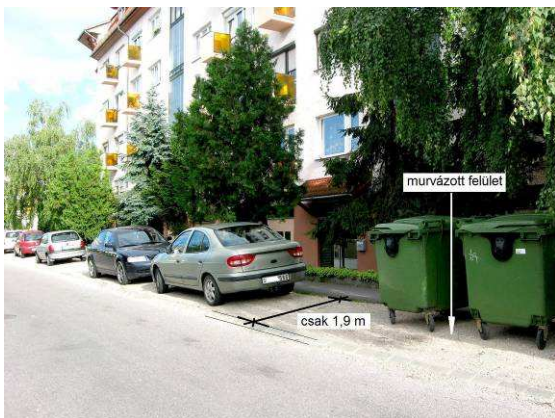
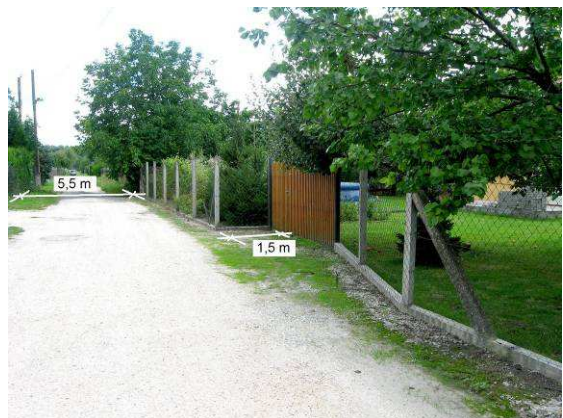
3.6. Egy vonzó, pénztakarékos kialakítás

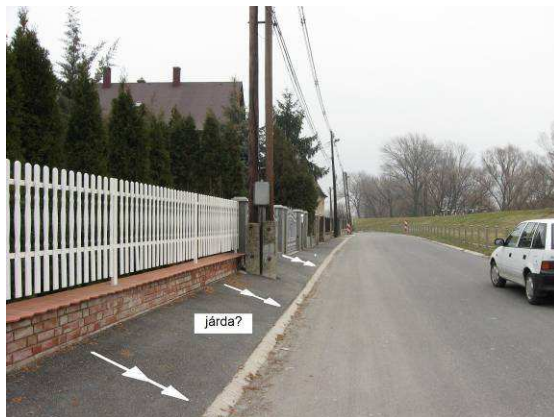
5.2. Hiányzik a gyalogjárda, 2.

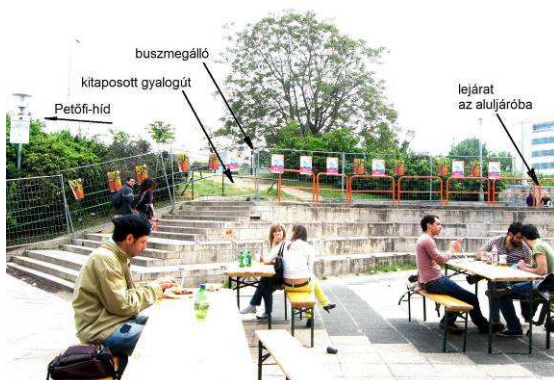
5.4. Újragondolandó gyalogos burkolat

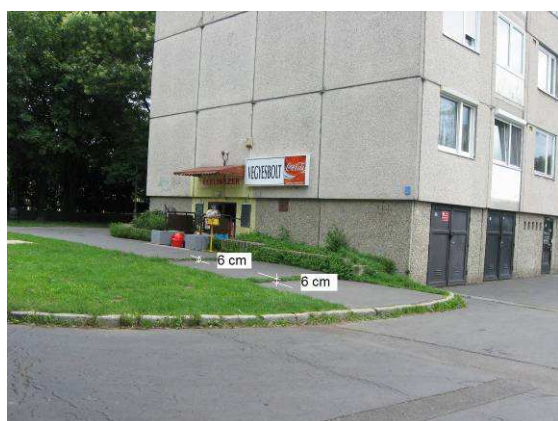
5.7. A gyalogos járóvonal nem tűri a könyököt

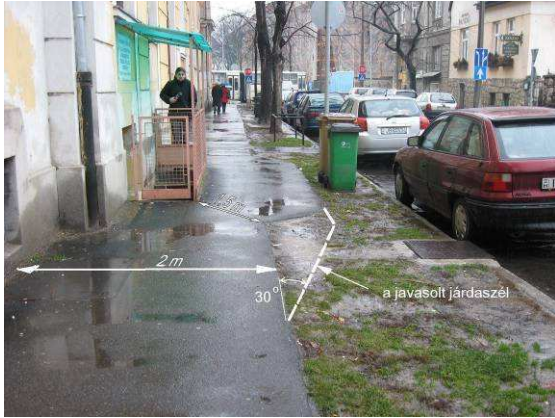
5.12. „Emberszorító” átjáró egy fontos gyalogúton

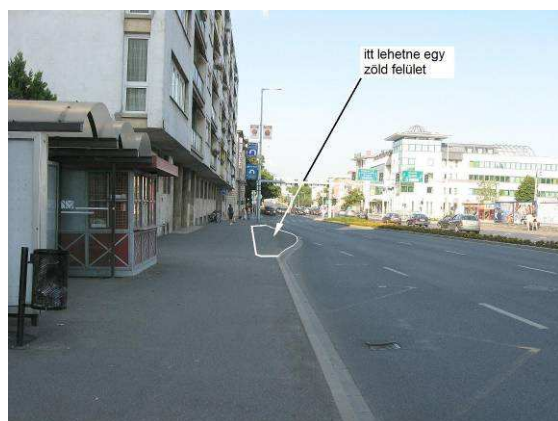
7.6. Itt nem tisztelték a fát és erejét, de majd...

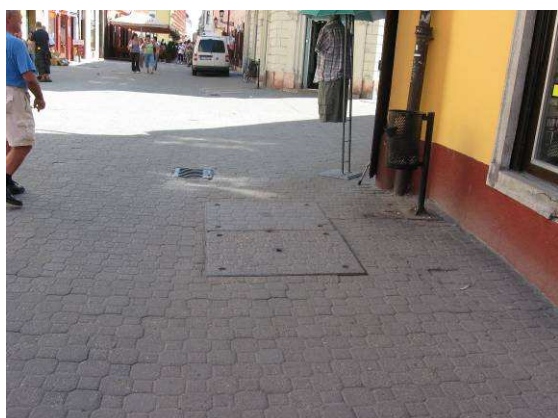
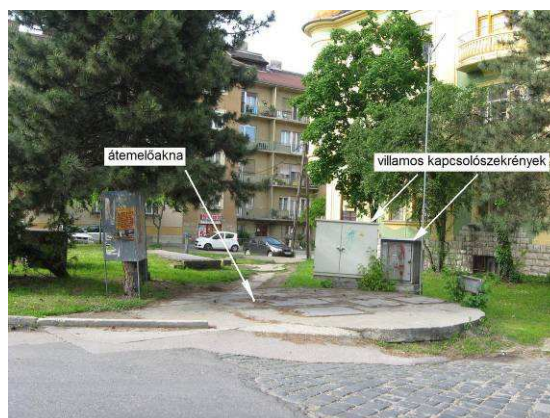
8.4. Telefonakna-csendélet, Győr, 21. század

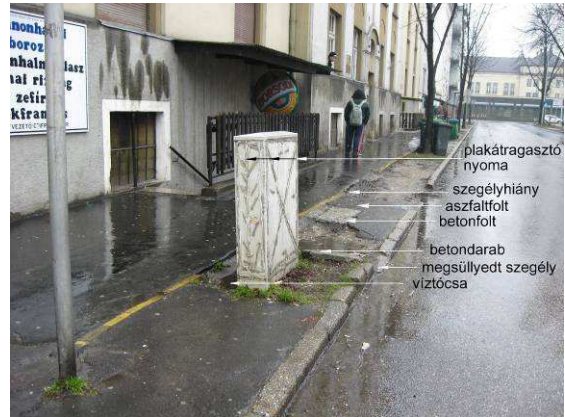
8.6. Az exponált helyet nem tisztelő közművek

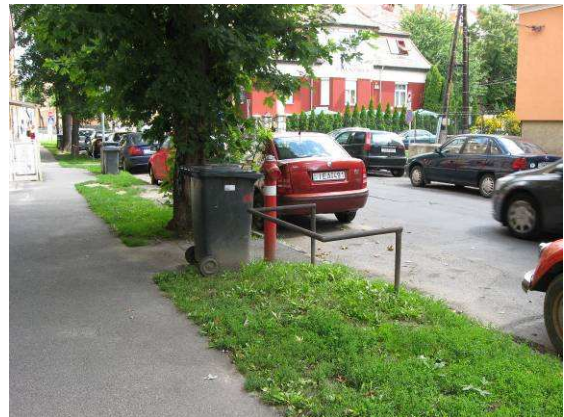
8.11. Ide az utcasarokra nem illő a kuka
